Kuntoarvio RS¹⁵

Rakennustekniikka, LVI- ja sähköjärjestelmät

Järvenpään paloasema
Asponkatu 9, 04440 Järvenpää

Tarkastuspäivä 23.10.2023 | Raportointipäivä 5.11.2023

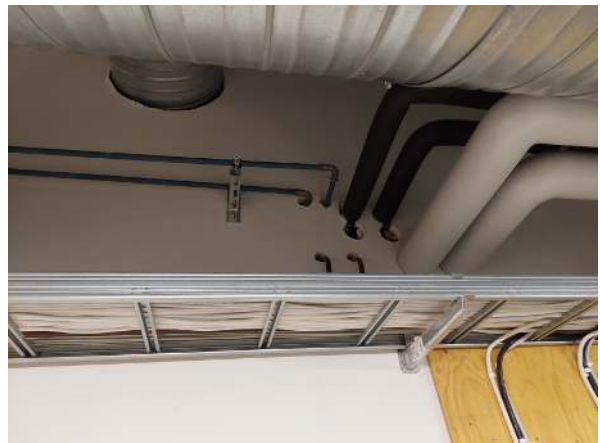
Kohteessa havaittiin ullakon teknisissä tiloissa tiivistämättömiä läpivientejä. Tiivistämättömät läpiviennit aiheuttavat paloturvallisuusriskin ja ne suositellaan tiivistämään asianmukaisesti. Muita akuutteja turvallisuus- tai ympäristöriskejä ei havaittu.

2. IV-konehuoneen tiivistämättömiä läpivientejä.

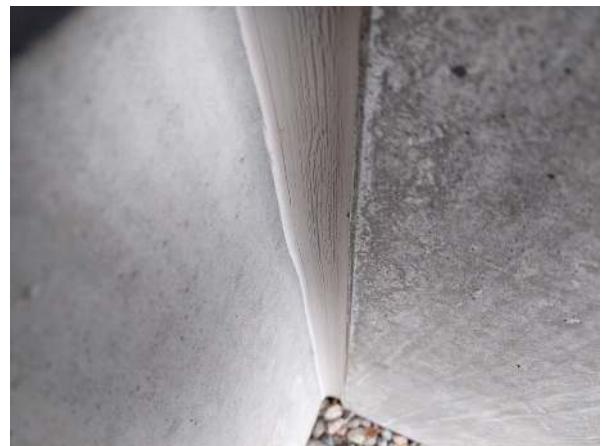
Perustusrakenteissa ei havaittu tarkastuskäynnin aikana rakenteellisesti korjausta vaativia vaurioita tai puutteita. Perusmuurin vedeneristyksestä ei tehty havaintoja. Sokkelielementtien elastiset saumat ovat tyydyttävässä kunnossa. Saumausten uusiminen tulee kyseeseen jakson aikana.

33. Sokkelin elastinen sauma.

- Sokkeleiden elastisten liikuntasauvojen uusiminen jakson lopulla.
- Julkisivun puuosien huoltomaalaus jakson lopulla.
- Höyrynsuluissa olevien puutteiden korjaaminen.

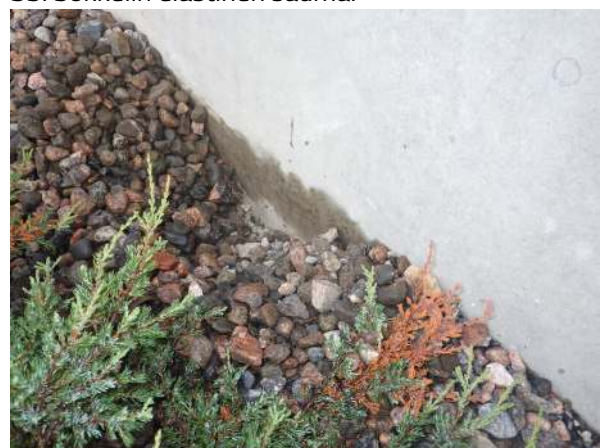
34. Sokkelin ulkopuolella ei vedeneristettä.

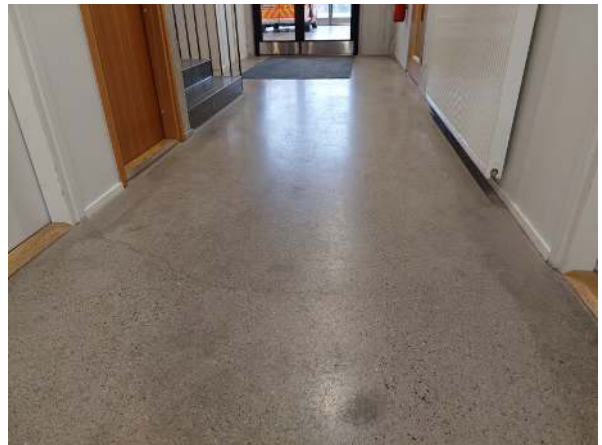
Alapohjarakenteissa ei havaittu puutteita, eikä merkkejä painumista. Alapohjarakenteessa havaittiin pienimuotoista halkeilua. Halkeamia suositellaan korjaamaan pintakunnostusten yhteydessä.

37. Halkeamia pintalaatassa.

- Alapohjan halkeamien korjaus pintakunnostusten yhteydessä.

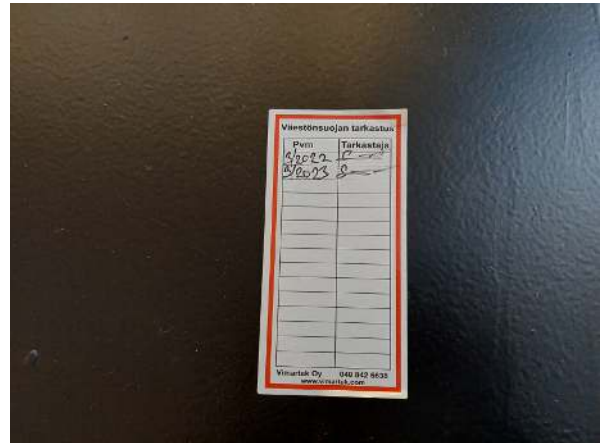
99. VSS-tarkastus ok.

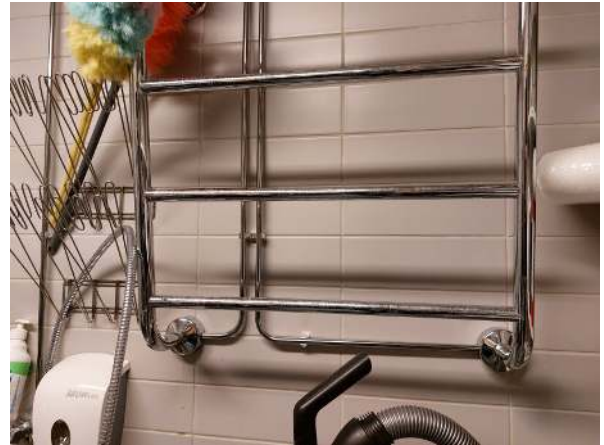
- Käyttövesipatterin tiiviste vuotaa. Suositellaan vaihtamaan tiiviste.
- Sähköpääkeskustilasta ulospäin läpiviennit osin avoinna, tulee tarkastaa ja tiivistää.

118. Käyttövesipatterin tiiviste vuotaa.
