# Esteettömyyskävely

## 29.11.2024

Raportti

# Koivukylän terveysasema

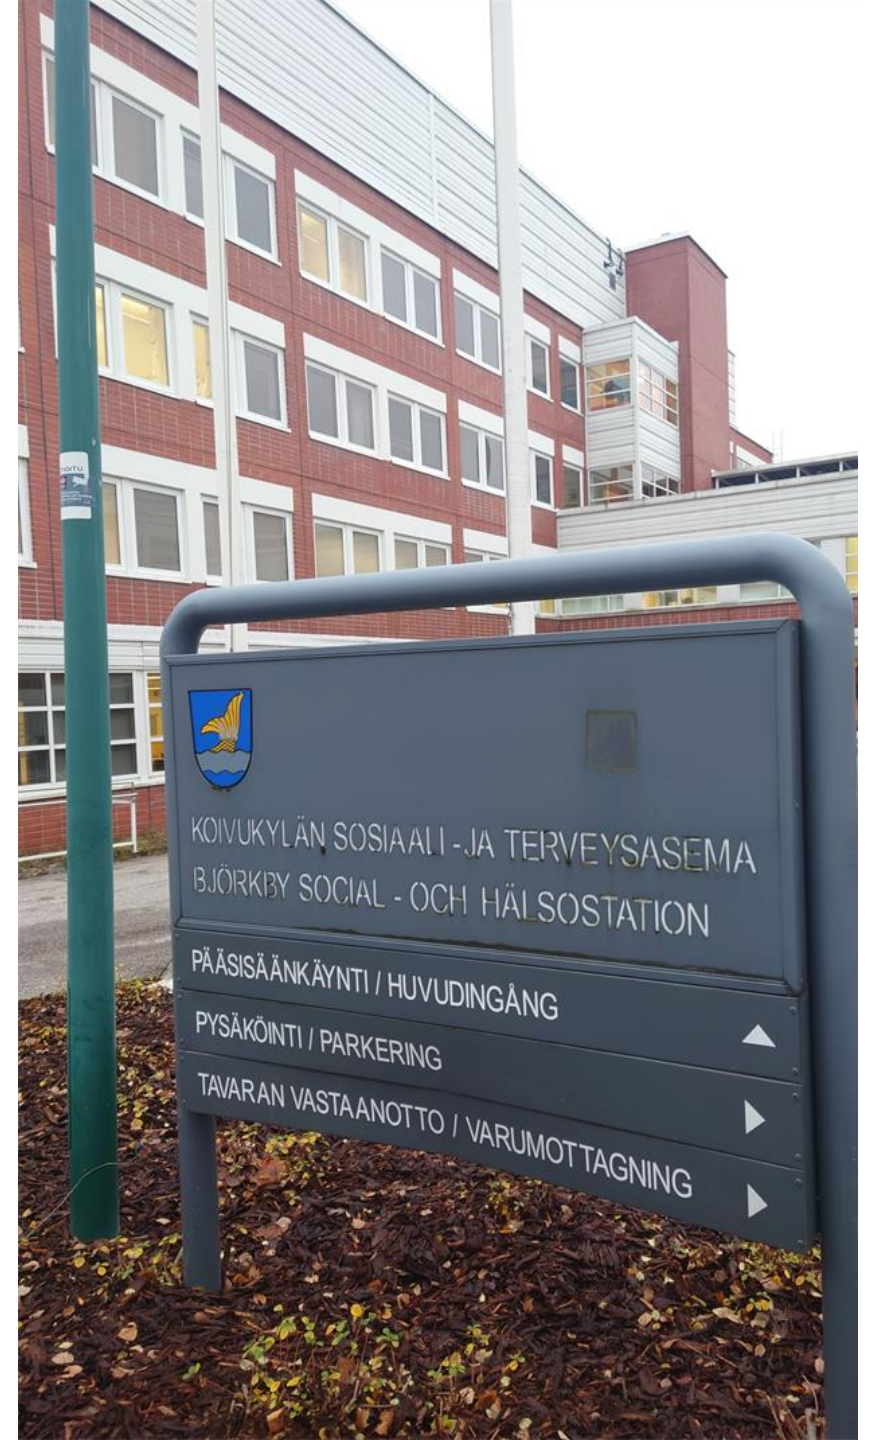
# 1. Rakennuksen saavutettavuus

- Kohteeseen oli helppo tulla taksilla. Tosin, mikäli rakennuksen edessä on pysäköity mm. tavarankuljetusauto, muuttuu rakennuksen edusta helposti ahtaaksi.
- Koivukylästä tullessa lähimmältä bussipysäkiltä tai juna-asemalta on hieman pitkä matka kulkea esim. rollaattorilla.
- Autolla saapuessa ahdas kadunvarsi (kasattu lumi, tienvarsipysäköinti ym.) hankaloittaa saapumista.
- Kadunvarren iso kyltti vielä Vantaan kaupungin logolla. Ulkona ei kylttiä, jossa viitattaisiin hyvinvointialueen palveluihin.

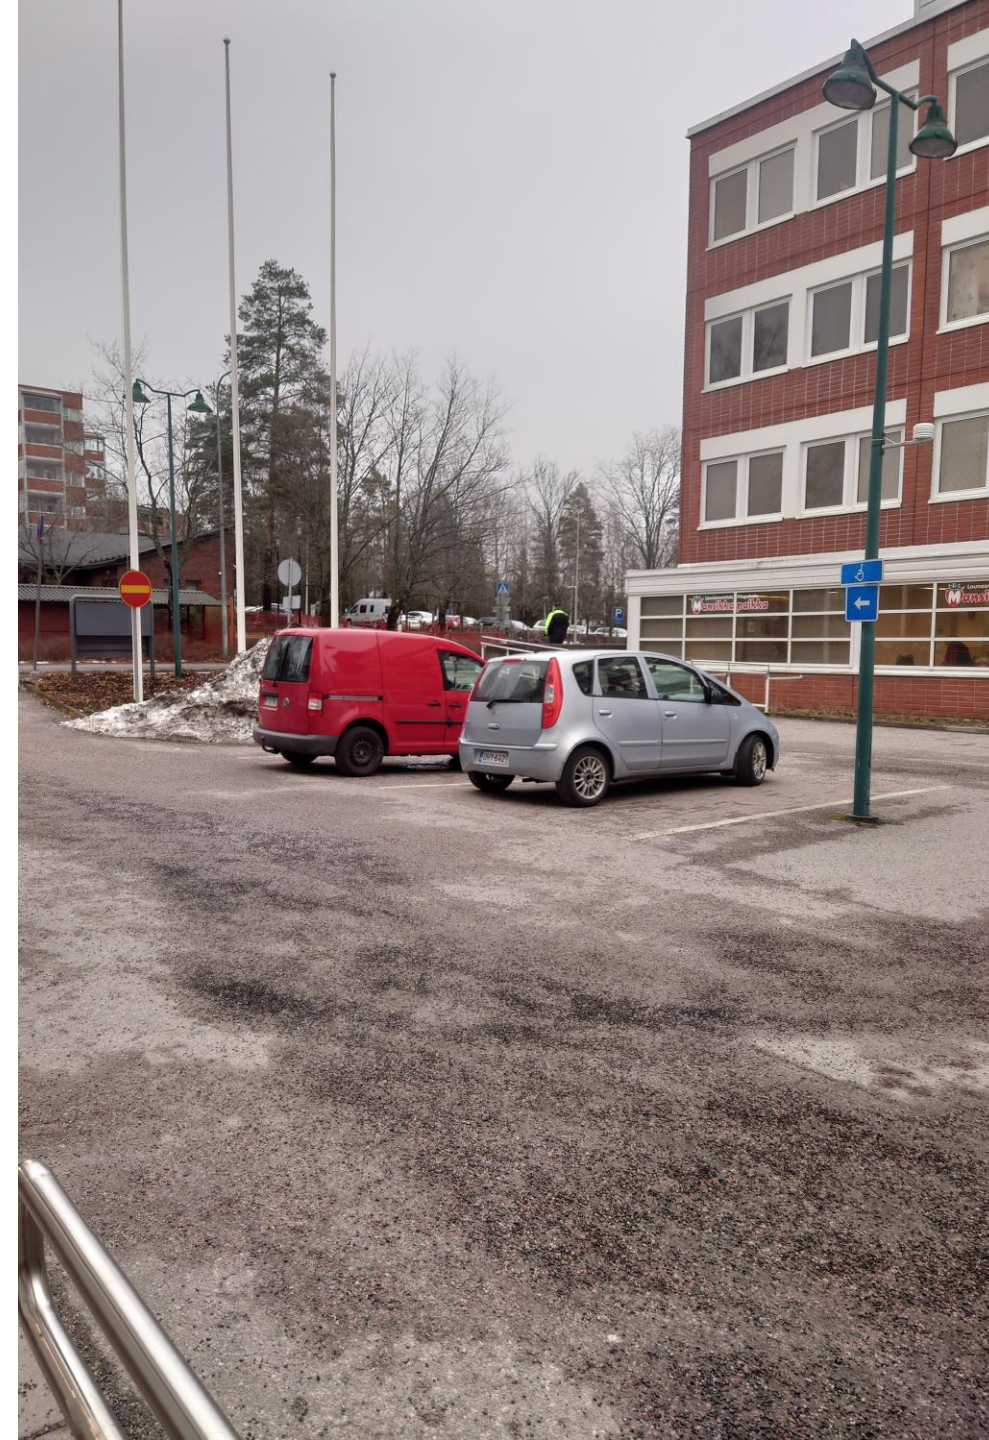
## 2-3. Pysäköintipaikat liikuntaesteisille ja kulkuyhteydet ulkoalueella

- Rakennuksen edustalla on kaksi esteetöntä pysäköintipaikkaa, joilta on suora ja esteetön kulku etuovelle. Takana sijaitsevilta pysäköintialueilta saavuttaessa kulku edellyttää reunavallin ylittämistä
- Pysäköintipaikkoja on lisää edestä katsottuna rakennuksen oikealla puolella. Tänne johtaa pysäköintimerkki. Takana olevia pysäköintipaikkoja on silti hieman hankala aluksi havaita.
- Sisään tultaessa kulkupinta on kova (asfaltti / betoni), mutta pinnassa on kuoppia.
- Rakennuksen ulko-opasteita pidettiin selkeinä.
- Ulkovalaistusta oli hieman hankala arvioida, sillä kävely toteutettiin iltapäivällä.

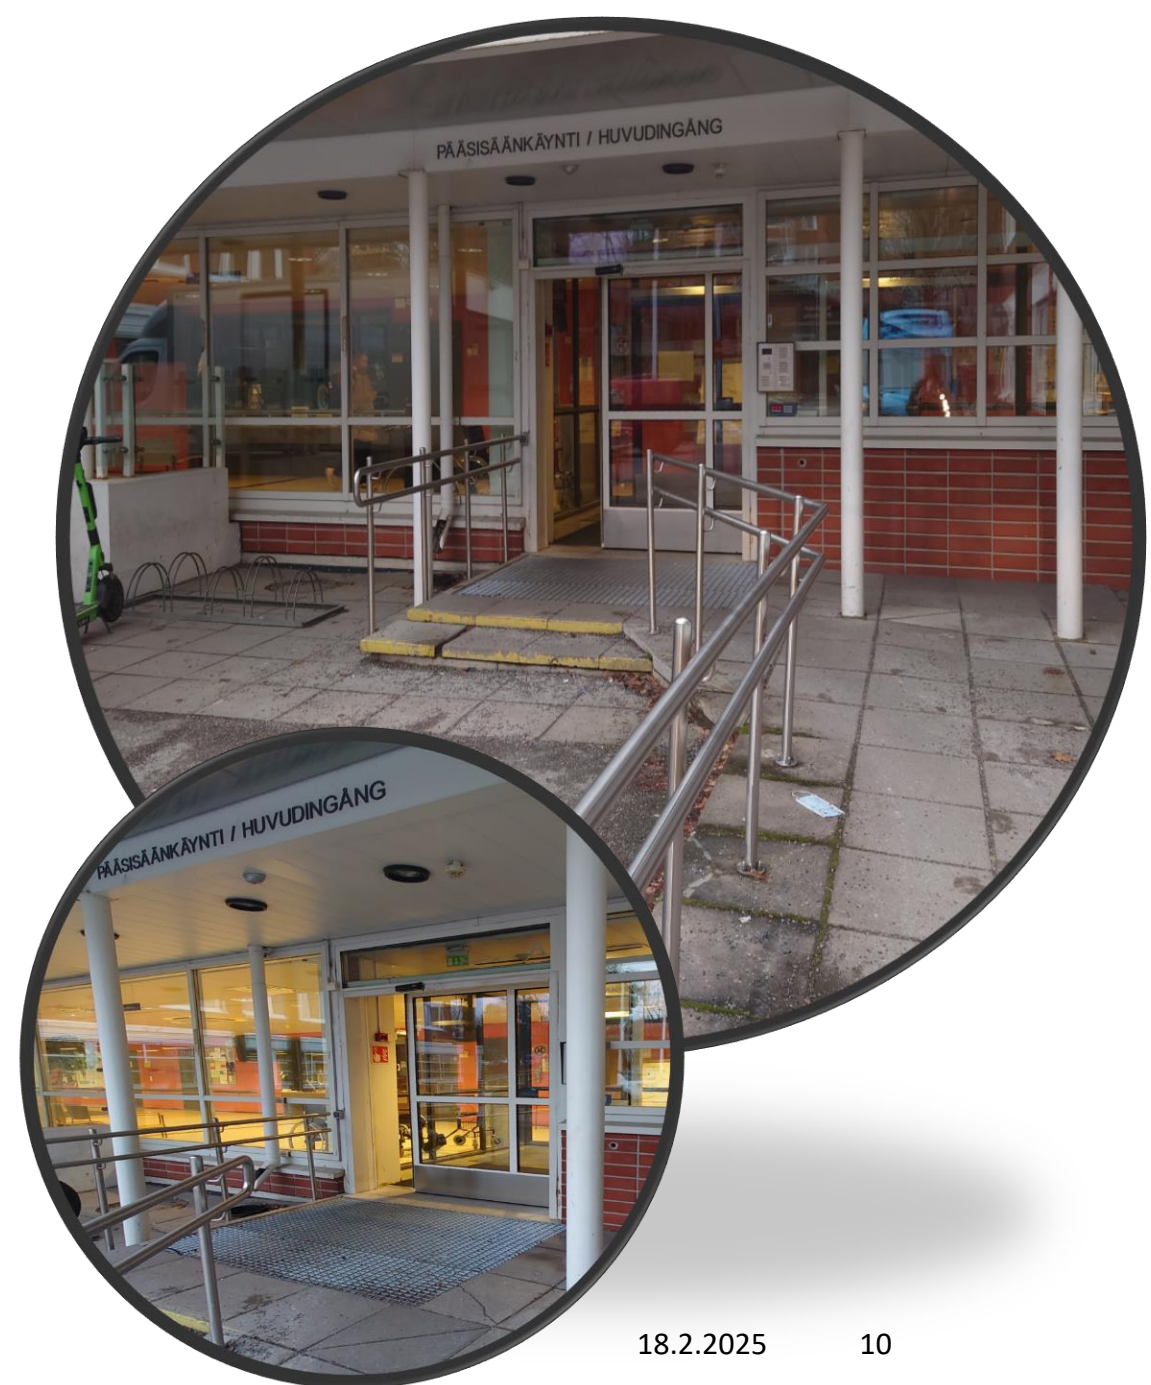
# 4. Sisäänkäynti

- Sisäänkäynti on selkeästi havaittavissa, ja sen ovet ovat leveät sekä automatisoidut. Lisäksi sisäänkäynti on katettu, mikä parantaa käytettävyyttä sääolosuhteista riippumatta.
- Liuskan kaltevuus on sopiva, mutta sen leveys voisi olla suurempi.
  - Luiskan reunat tulisi merkitä selkeämmin näkyvyyden ja turvallisuuden parantamiseksi.
  - Liuskan lopussa kulkua hankaloittaa keskellä sijaitseva pylväs, joka kaventaa reittiä ja saattaa aiheuttaa törmäysvaaran.
  - Liuskan kaarre vaikeuttaa liikkumista, minkä vuoksi sen leveyttä tulisi kasvattaa sujuvamman kulun varmistamiseksi.
- Käsijohteet ovat saatavilla vain toisella puolella; vasemmalta puolelta (pysäköintipaikalta tultaessa) ne puuttuvat.
- Sisäänkäynnin kynnyks ei ollut helposti ylitettävissä, mikä voi hankaloittaa esteetöntä kulkua.
- Tuulikaappi on riittävän tilava ja mahdollistaa sujuvan liikkumisen.

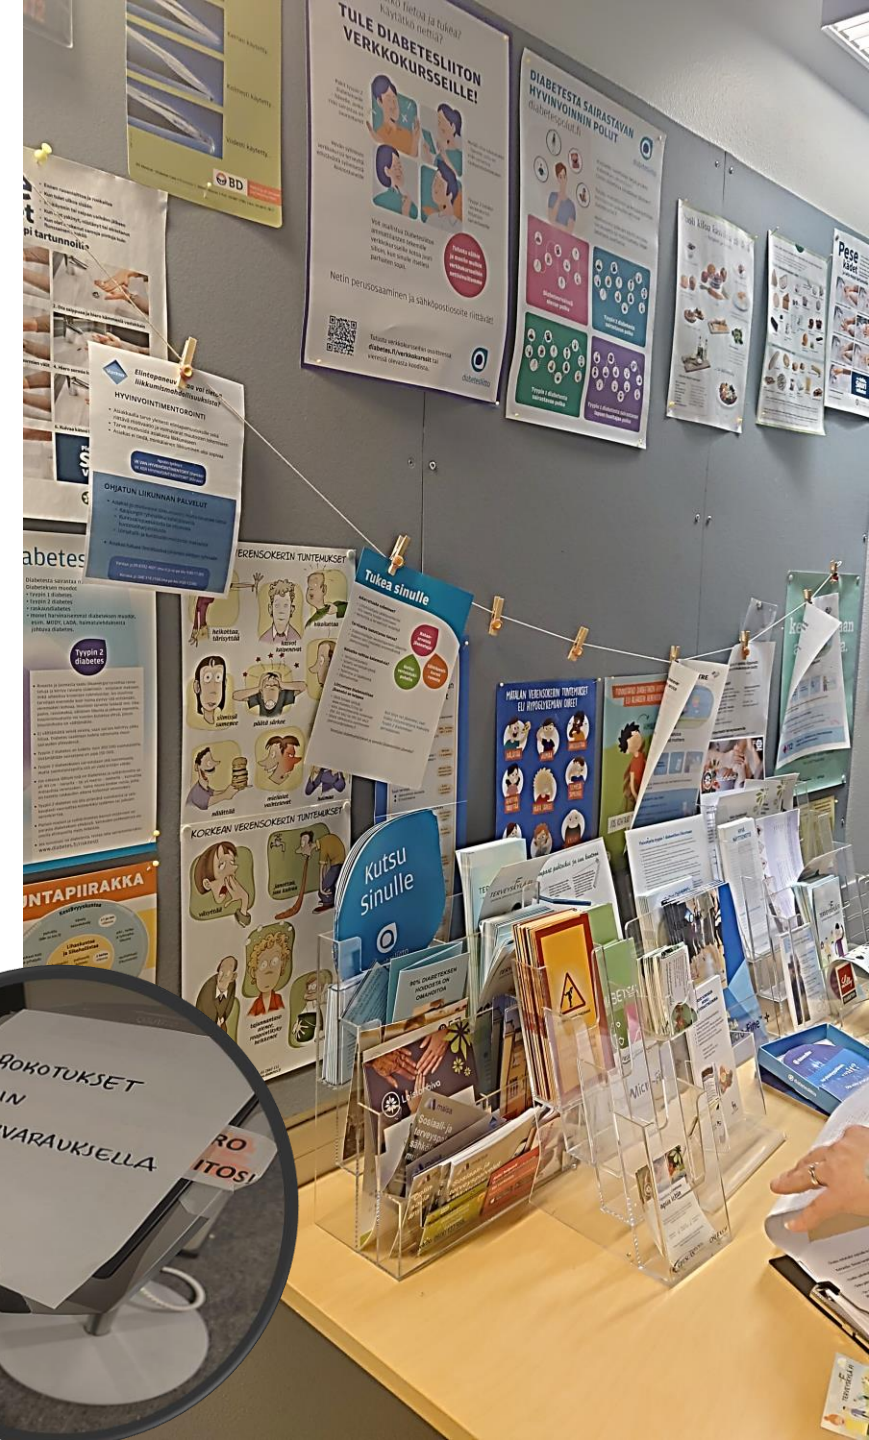
## 2. kerros (terveysasemapalvelut, oikomahoito, diabetesyksikkö) jatkuu

- Hissi ja portaat
  - Hissi oli riittävän tilava rollaattorilla kulkemiseen, ja sen painikkeet olivat kohonumeroituja sekä hyvin erottuvia. Portaissa kaide sulautui seinän väriin, mikä vaikeutti sen hahmottamista.

- Esitteet
  - Oikomishoidon ja diabetesyksikön käytävillä oli runsaasti esitteitä eri paikoissa (hyllyillä, seinillä ja pöydillä), mikä teki niiden sisällön hahmottamisesta vaikeaa. Esitteiden sijoittelua voisi selkeyttää, esimerkiksi ryhmittelemällä ne teemoittain ja lisäämällä otsikot.

- Esitetelineet ja pöydät hankaloittivat käytävällä liikkumista, erityisesti pyörätuolilla. Irtohyllyt muodostivat kaatumisriskin, ja osa esitteistä oli sijoitettu liian korkealle tai matalalle.

- Lisäksi tilassa oli paljon ohjelappuja, joista keskeiset viestit eivät erottuneet selkeästi.
- Palvelupiste
  - Ilmoittautumisautomaatti sijaitsi keskellä penkkejä ja siihen oli liimattu päällekkäin paperisia ohjelappuja.

- Vuoronumeroautomaatti oli hieman liian matalalla istuvalle.

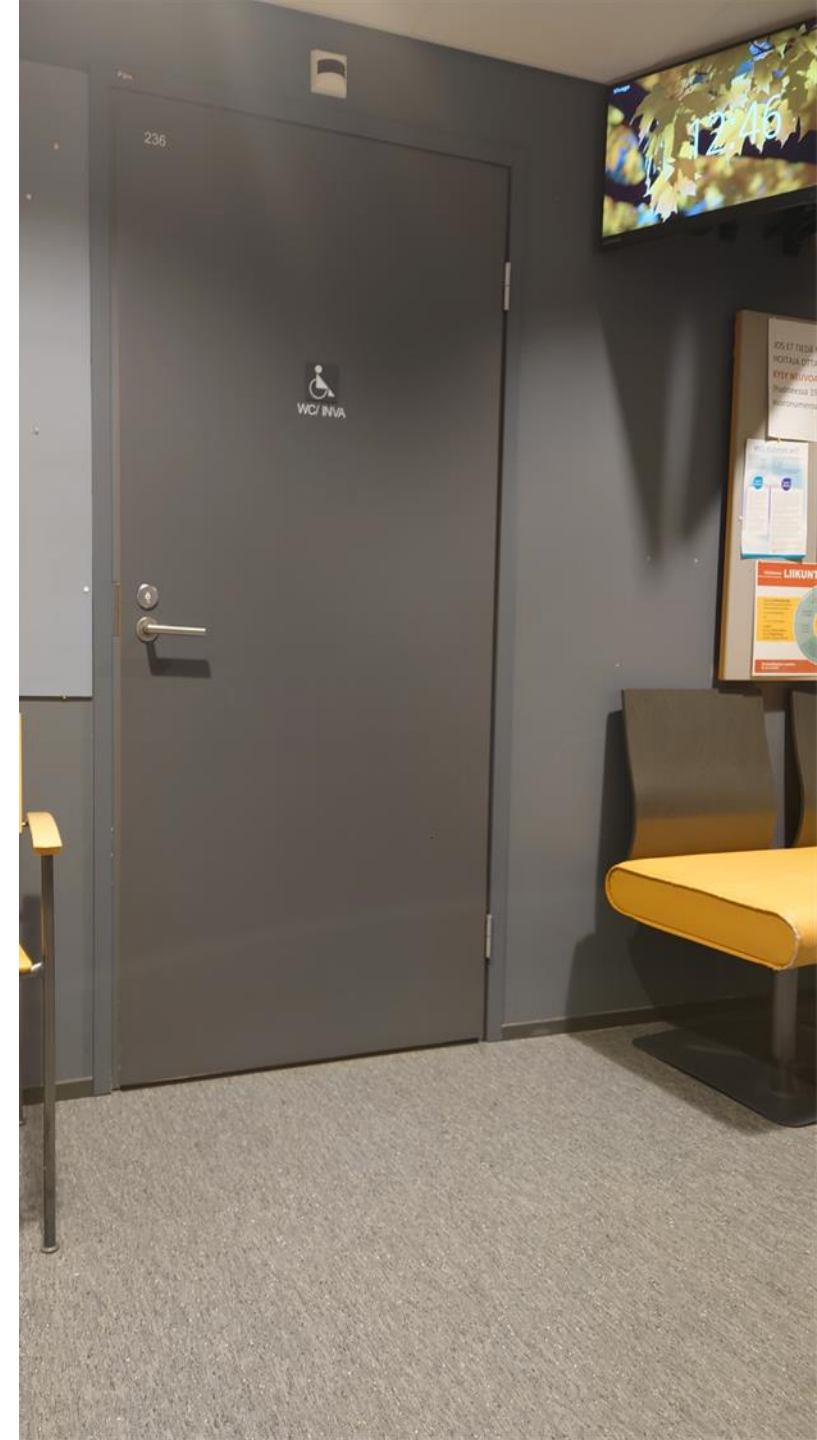
### 3. kerros (Aikuissosiaalityö, suun terveydenhuolto, lasten puhe- ja fysioterapiat sekä kehitysvammaopoliikklinikka)

- Tilan selkeys, valaistus ja helppokulkuisuus
  - Tila on suhteellisen selkeä ja kulkuväylät ovat leveät. Oikeanpuoleisella käytävällä tosin isot roskikset hankaloittavat kulkemista ja muodostavat paloturvallisuusriskin.
  - Käytävässä valo ei ole riittävä. Tumma seinä imee valoa.
  - Tilassa ei ollut korkeampaa tuoli ja tuoleista puuttuivat käsinojat.
- Inva-WC
  - Inva-WC ei löydy helposti ja opastetekstiä ei havaitse johtojen välistä.
  - Ovessa ei lue inva-WC ja modernia merkkiä on hankala hahmottaa.
  - Inva-WC oli hieman ahdas. Tilassa ylsi paperirullaan ja bidehen. Pesualtaan korkeus oli säädettävä ja sen korkeus oli sopiva.
  - Henkilökunnan vessoja on asiakasvessoja enemmän. Asiakasvessojen tarve toki riippuu asiakkaiden määrästä.
