Kuntoarvio RS¹⁵

Rakennustekniikka, LVI- ja sähköjärjestelmät

Järvenpään paloasema
Asponkatu 9, 04440 Järvenpää

Tarkastuspäivä 23.10.2023 | Raportointipäivä 5.11.2023

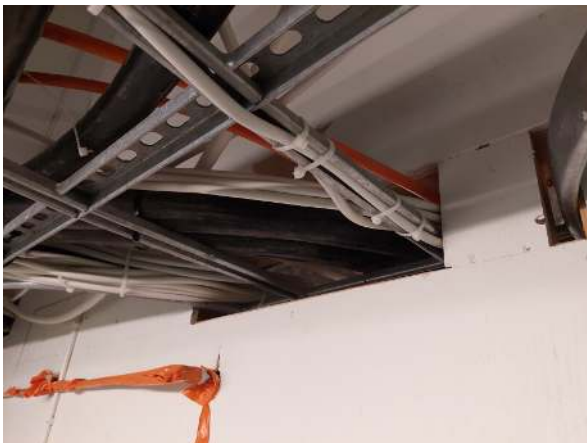
Kohteessa havaittiin ullakon teknisissä tiloissa tiivistämättömiä läpivientejä. Tiivistämättömät läpiviennit aiheuttavat paloturvallisuusriskin ja ne suositellaan tiivistämään asianmukaisesti. Muita akuutteja turvallisuus- tai ympäristöriskejä ei havaittu.

1. Sähköpääkeskuksen tiivistämättömiä läpivientejä.

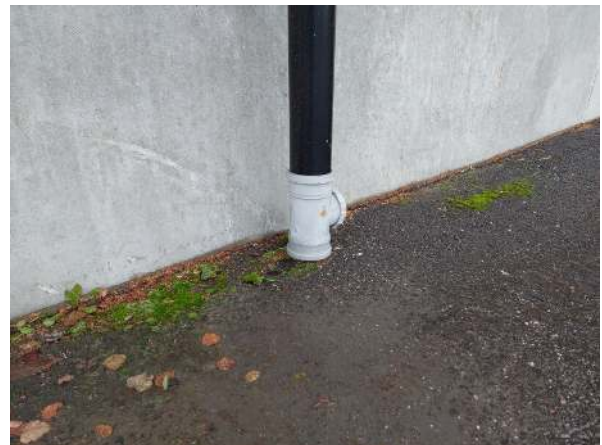
6. Kattovesien ohjausta sadevesijärjestelmään.

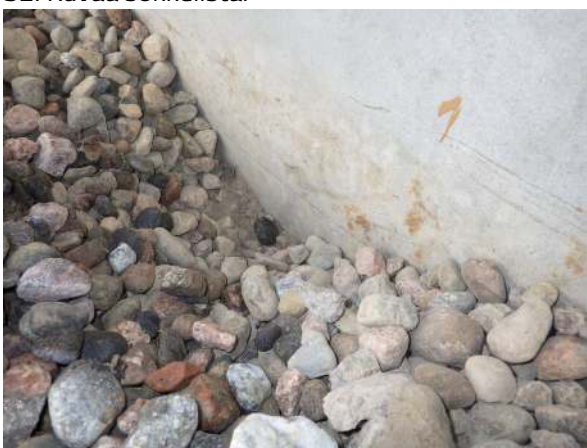
34. Sokkelin ulkopuolella ei vedeneristettä.

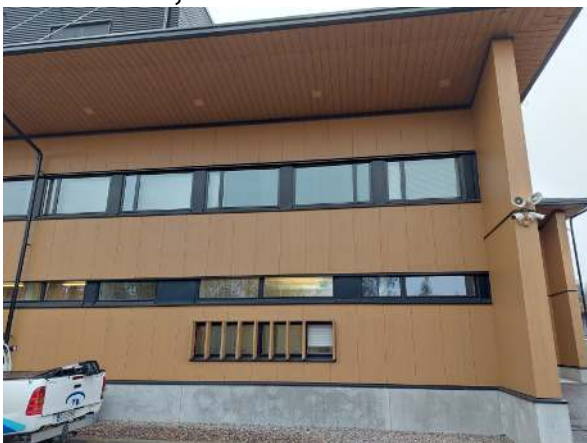
Julkisivujen puupinnoissa ja räystäissä on havaittavissa lievää maalipintojen kulumista. Suositellaan puurakenteiden huoltomaalausta jakson lopulla.

50. Julkisivun levyrakenteita ja puurakenteisia räystäsrakenteita.

- Julkisivun puuosien huoltomaalaus jakson lopulla.
- Höyrinsuluissa olevien puutteiden korjaaminen.

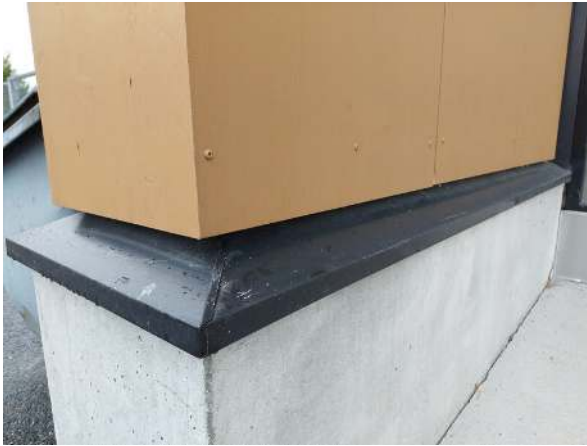
52. Julkisivun alareunan pellitystä.

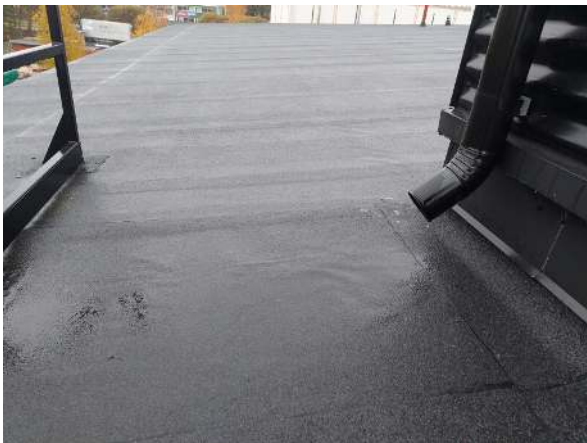
77. Vedenohjausta IV-konehuoneen katolta

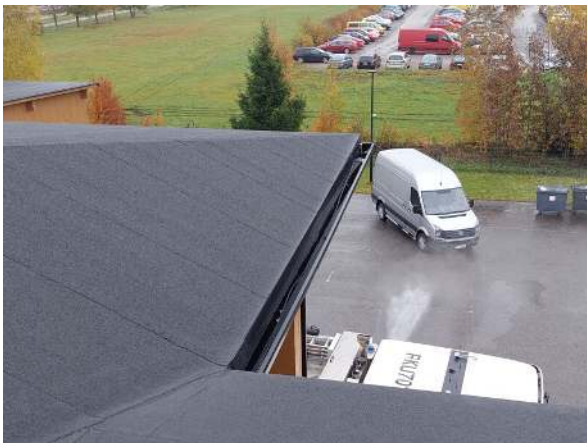
83. Rästaskourut varustettu sulanapitokaapeilla.

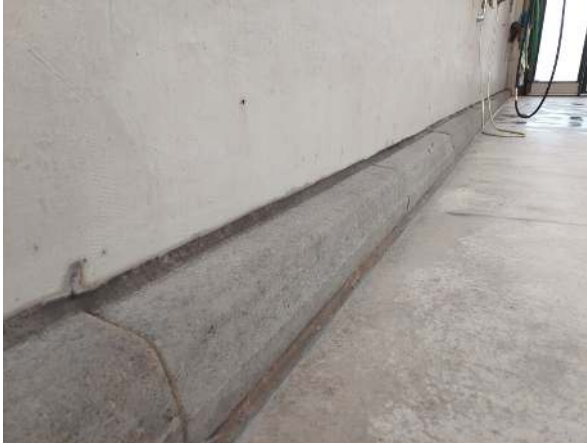
106. Pesuhallin lattia- ja seinäpintoja.

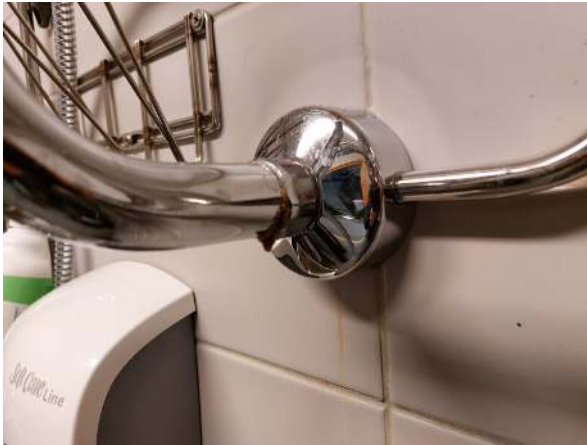
118. Käyttövesipatterin tiiviste vuotaa.
