Kuntoarvio RS¹⁵

Rakennustekniikka, LVI- ja sähköjärjestelmät

Järvenpään paloasema
Asponkatu 9, 04440 Järvenpää

Tarkastuspäivä 23.10.2023 | Raportointipäivä 5.11.2023

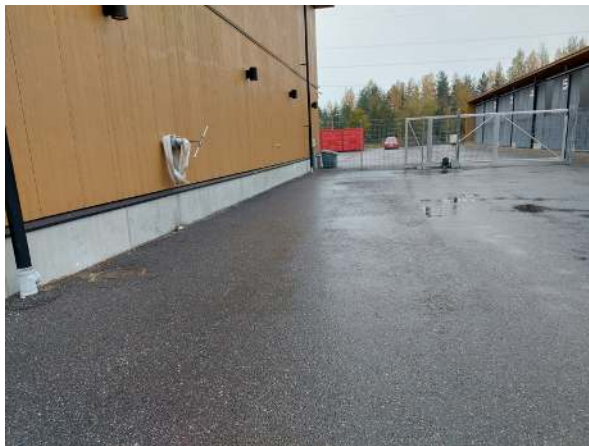
3. Vierustaa.

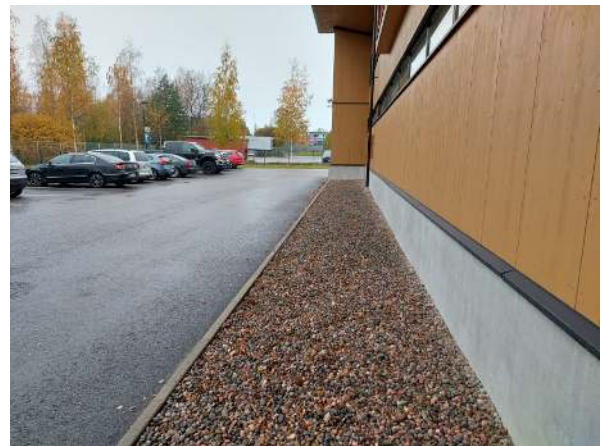
4. Vierustaa.

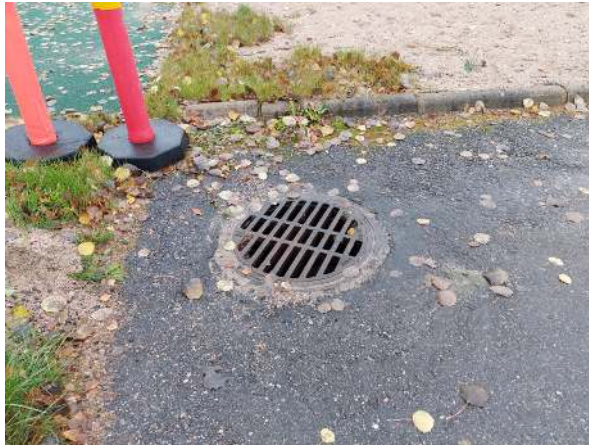
7. Sadevesikaivo.

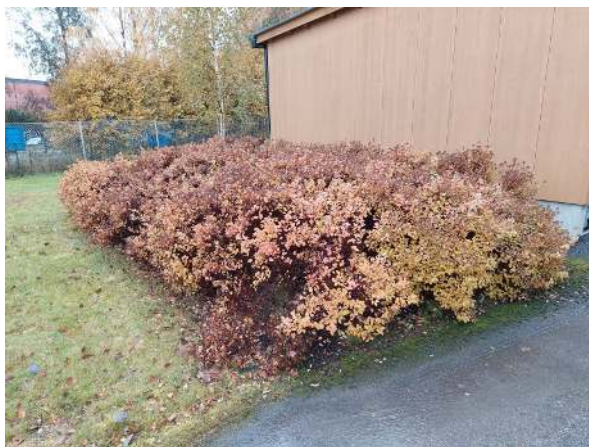
8. Pensaita.

- Puuston ja pensaiden harvennus 1-2 kertaa jakson aikana. (Huoltotoimi, ei mukana PTS taulukossa)

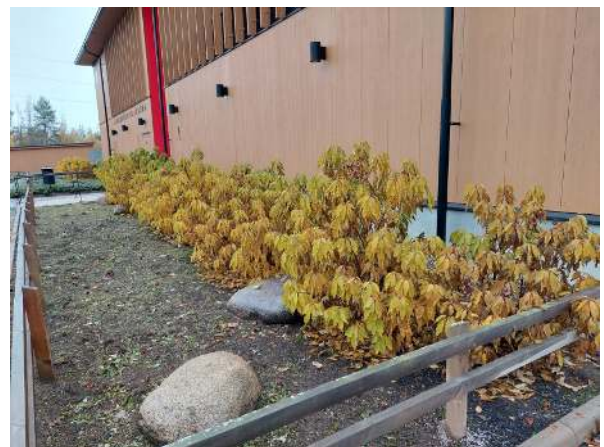
9. Pensaita.

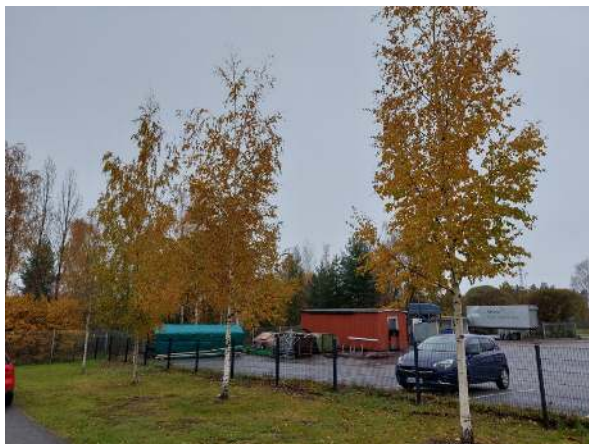
10. Puustoa.

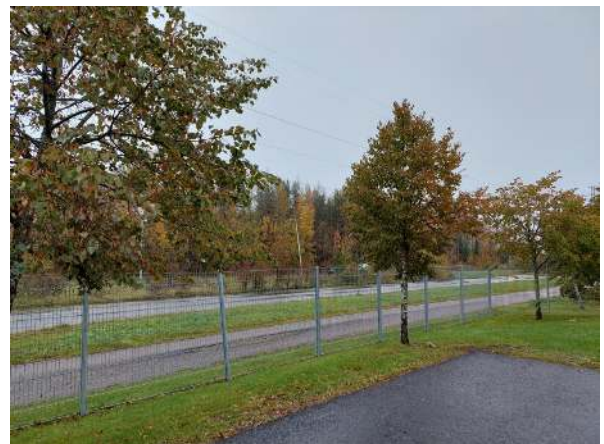
11. Puustoa.

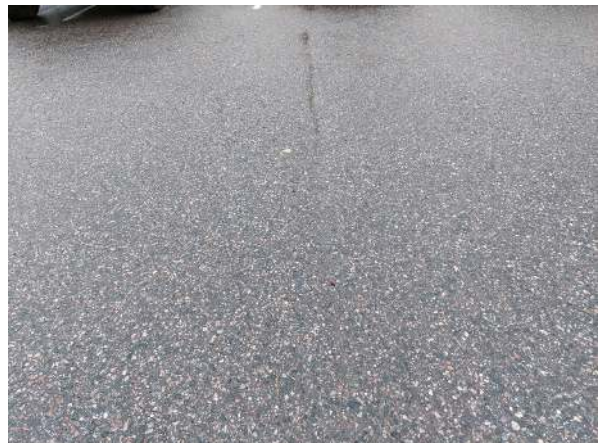
17. Halkeilua asfaltinnissa.

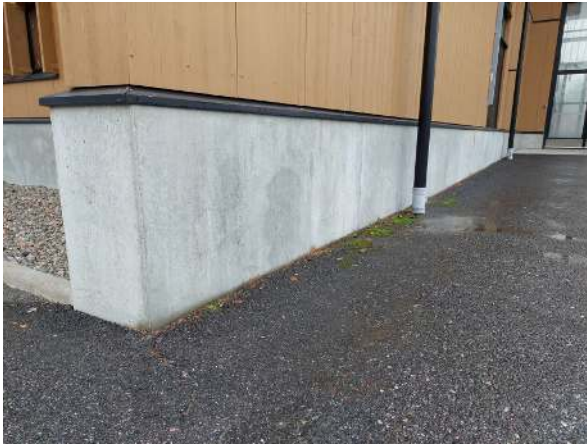
Perustusrakenteissa ei havaittu tarkastuskäynnin aikana rakenteellisesti korjausta vaativia vaurioita tai puutteita. Perusmuurin vedeneristyksestä ei tehty havaintoja. Sokkelielementtien elastiset saumat ovat tyydyttävässä kunnossa. Saumausten uusiminen tulee kyseeseen jakson aikana.

30. Kuvaa sokkelista.

- Sokkeleiden elastisten liikuntasaumojen uusiminen jakson lopulla.

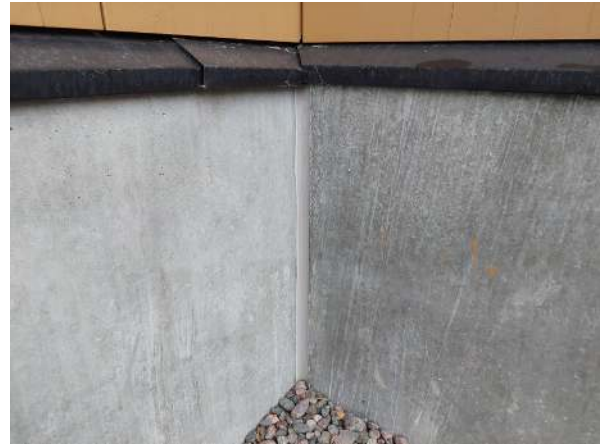
31. Kuvaa sokkelista.

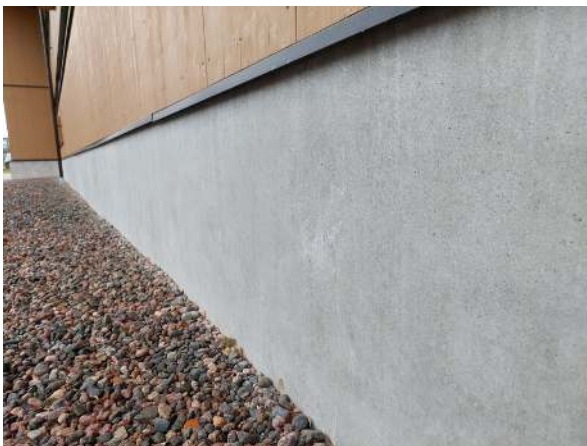
32. Kuvaa sokkelista.

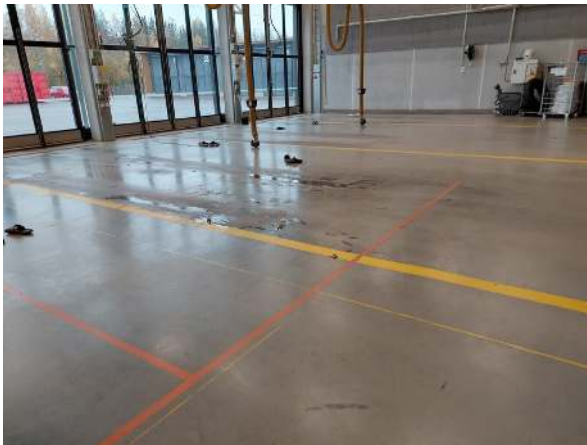
Alapohjarakenteissa ei havaittu puutteita, eikä merkkejä painumista. Alapohjarakenteessa havaittiin pienimuotoista halkeilua. Halkeamia suositellaan korjaamaan pintakunnostusten yhteydessä.

36. Alapohjan pintalaattaa.

- Alapohjan halkeamien korjaus pintakunnostusten yhteydessä.

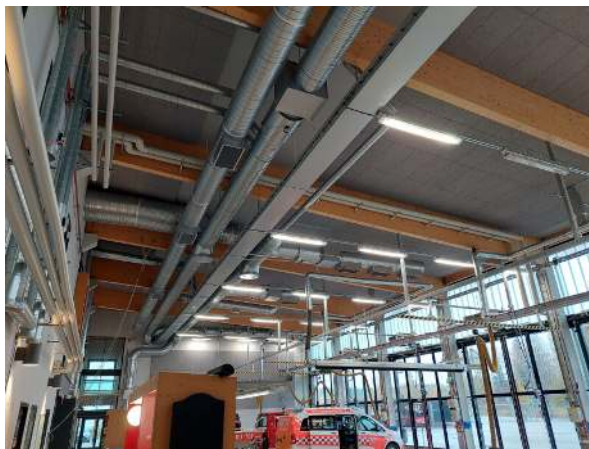
42. Puisia palkkeja.

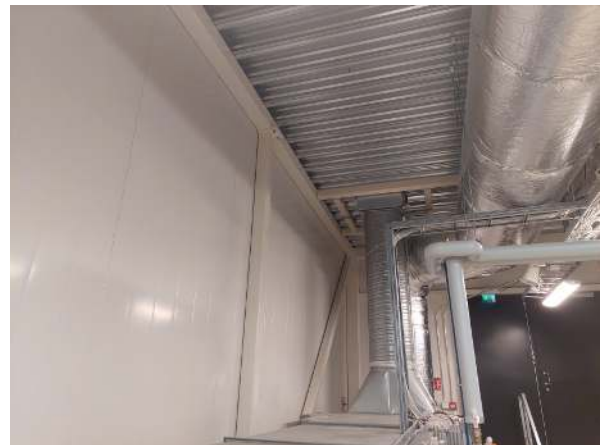
45. IV-konehuoneen teräsrakenteita.

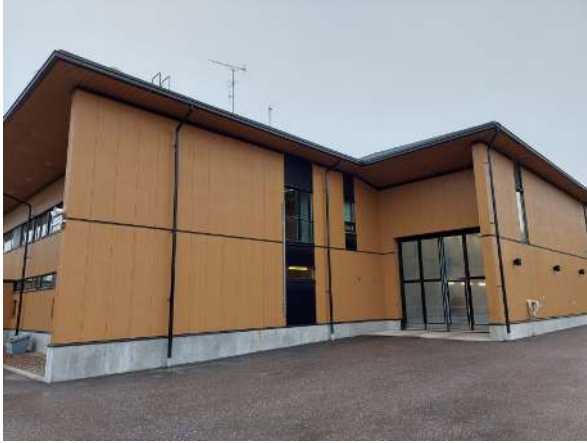
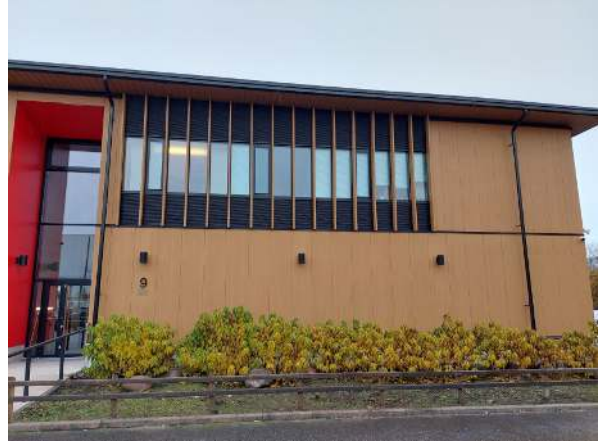
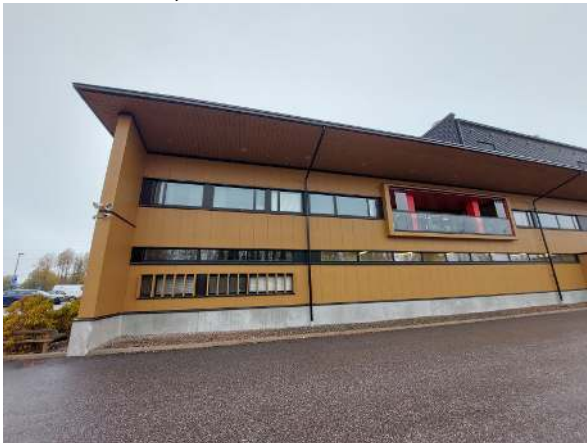
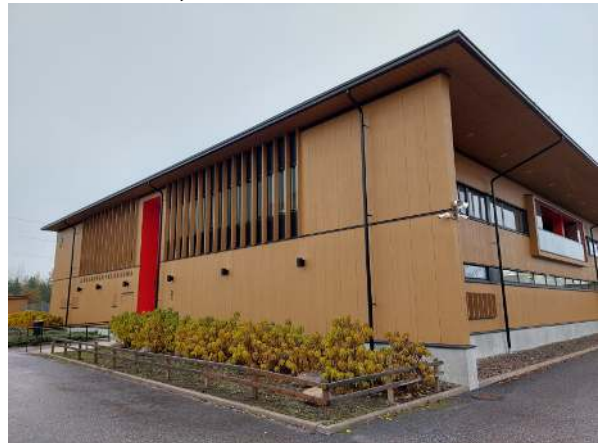
Julkisivujen puupinnoissa ja räystäissä on havaittavissa lievää maalipintojen kulumista. Suositellaan puurakenteiden huoltomaalausta jakson lopulla.

46. Yleiskuvaa julkisivuista.

- Julkisivun puuosien huoltomaalaus jakson lopulla.
- Höyrinsuluissa olevien puutteiden korjaaminen.

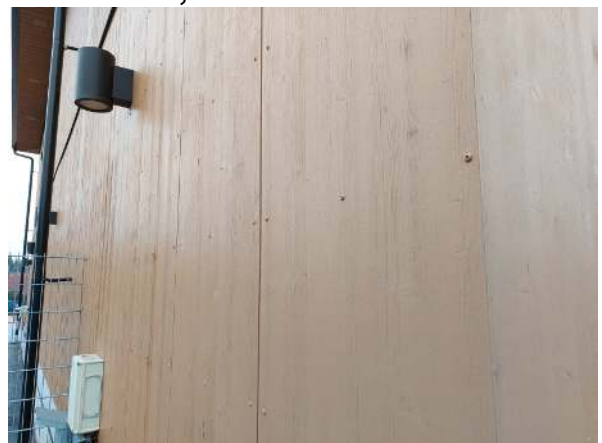
51. Julkisivun levypintaa.

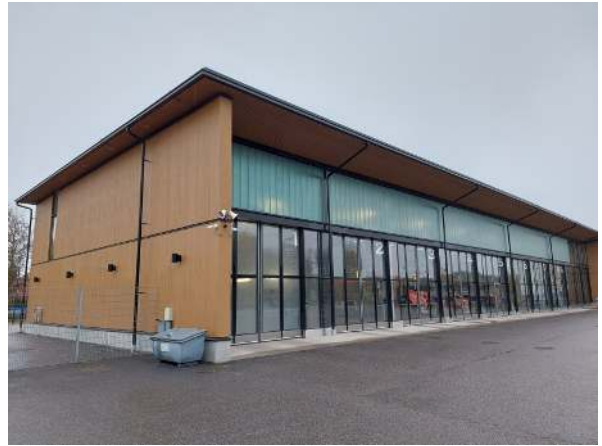
Julkisivujen pelti- ja lasipinnoilla ei havaittu merkittävää kulumista tai vaurioita.

53. Julkisivun lasirakenteita.

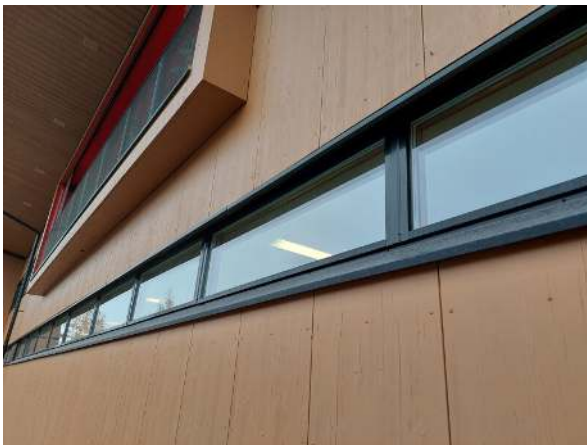
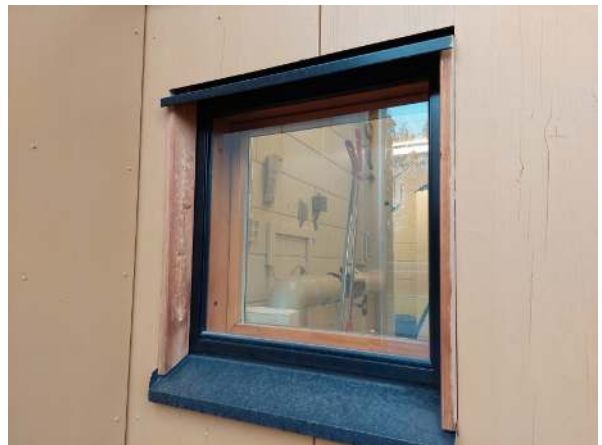
Ikkunat ovat hyvässä kunnossa. Tarpeen mukaan tehdään normaaleja huoltokorjauksia. Eristyslaselementeissä ei havaittu harmaantumista. Vesipeltien kallistukset ovat riittävät ja niiden kunto on hyvä.

54. Ikkuna ulkopuolelta.

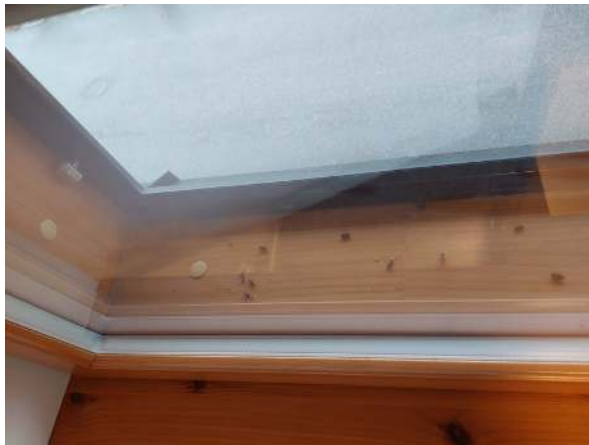
56. Ikkunat ovat MSE-AL -tyyppiset. Ulkopinnat ovat alumiinia.

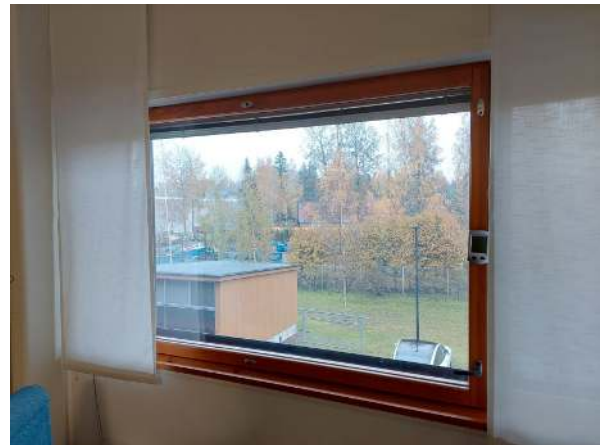
57. Ikkuna sisäpuolelta.

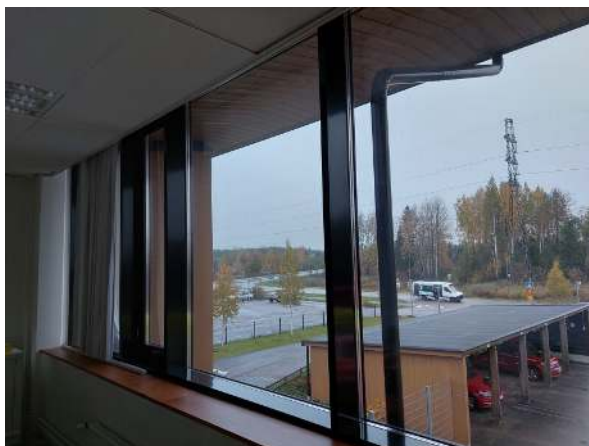
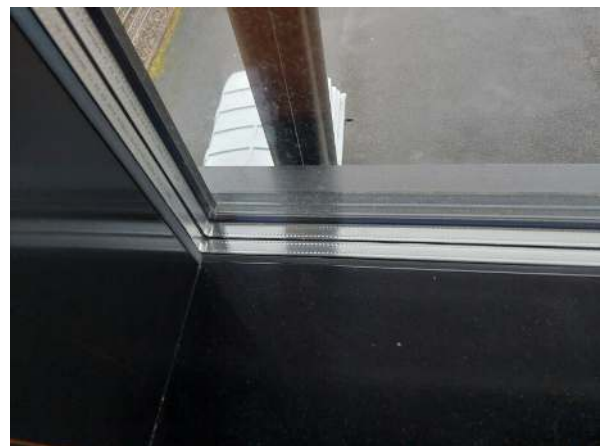
58. Kiinteitä eristelaseja.

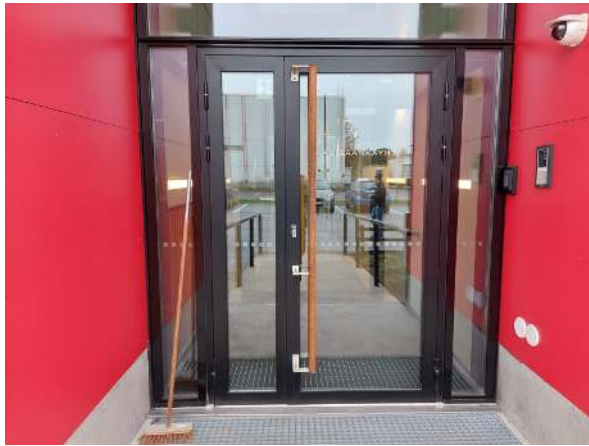
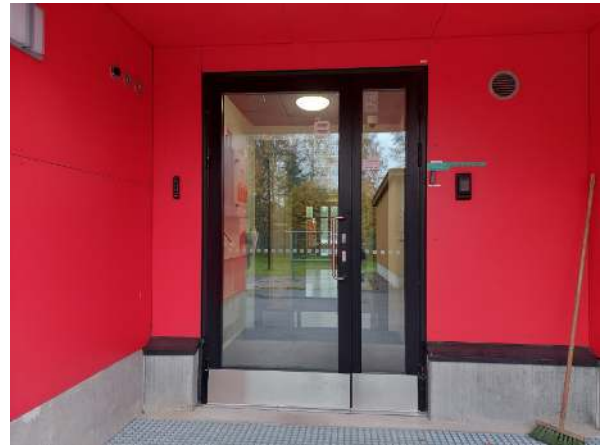
Pääsisäänkäyntien ja myös muiden maantasokerroksen ovien kunto ja toimivuus on hyvällä tasolla. Parvekkeen ovessa ei havaittu merkittävää kulumista tai käyntiongelmia. Ovien kunto on hyvä. Autotallien ovet ovat pääosin hyvässä kunnossa.

60. Pääsisäänkäyntien ovet.

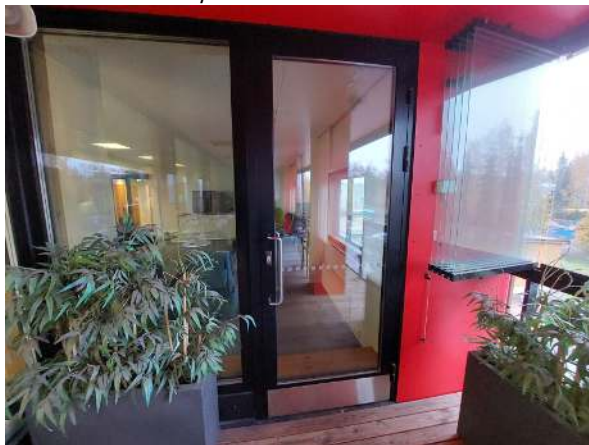
62. Parvekeovi.

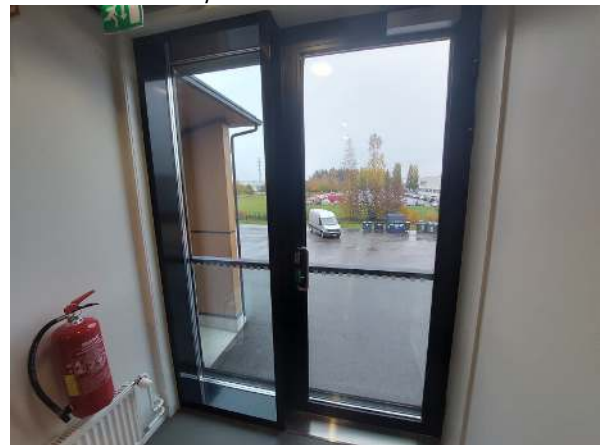
63. Hätäpoistumistien ovi.

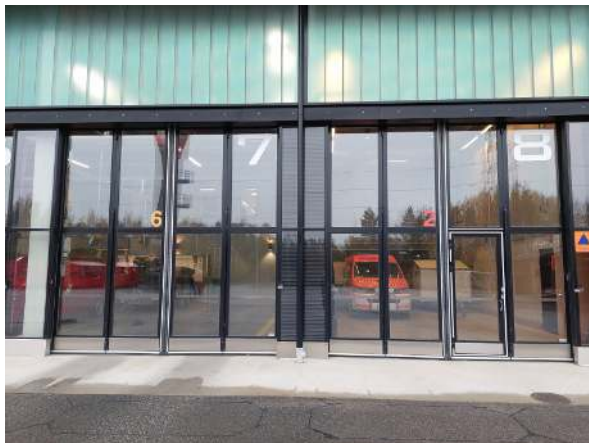
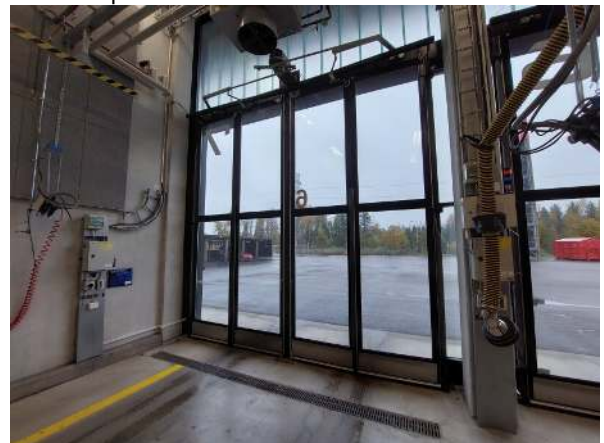
64. Autohallin taiteovia.

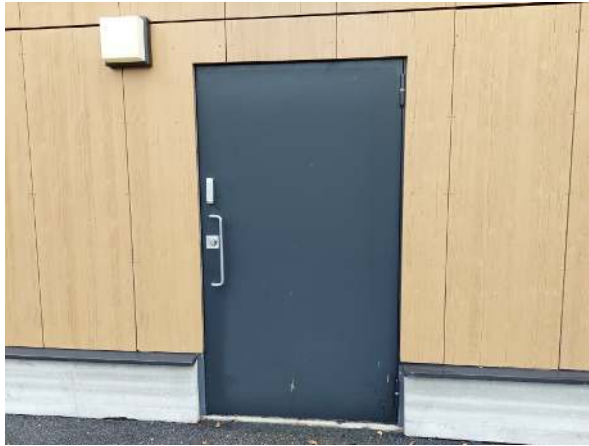
66. Varaston ovi.

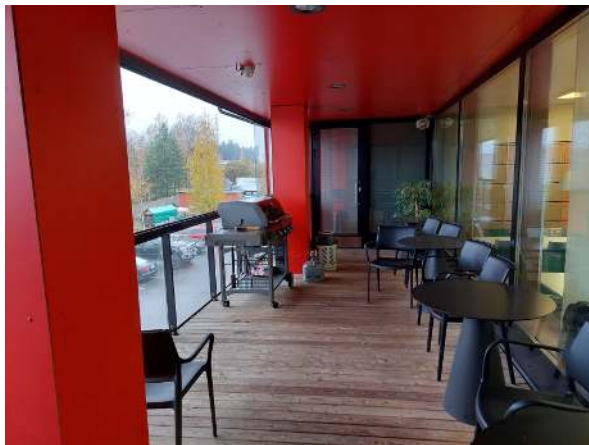
Parvekkeissa ei havaittu merkittävää kulumista tai vaurioita. Parvekkeet ovat hyvässä kunnossa.

67. Parveke sisäpuolelta.

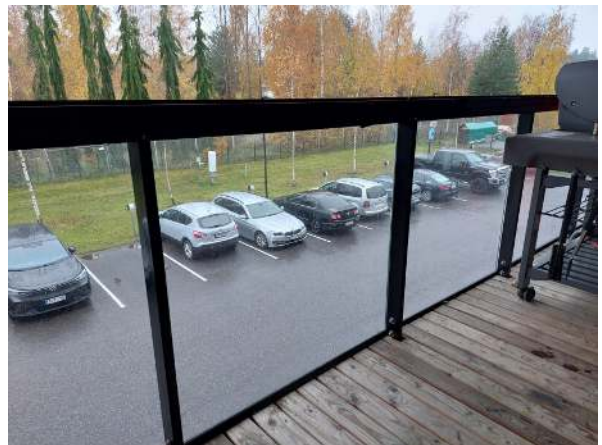
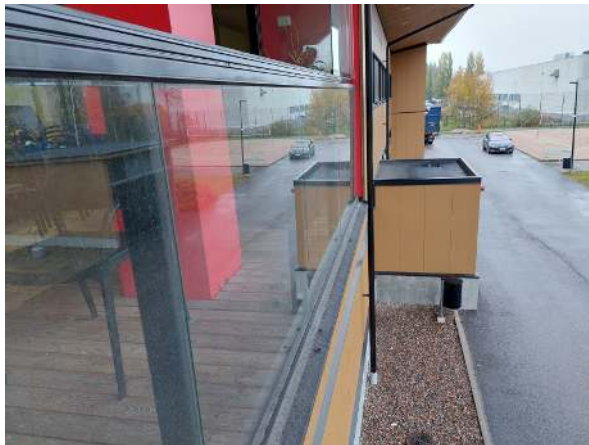
68. Parvekkeen kaide.

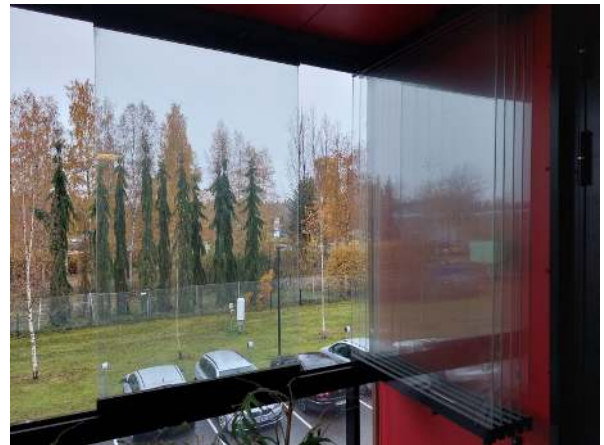
70. Parvekkeen lasitus.

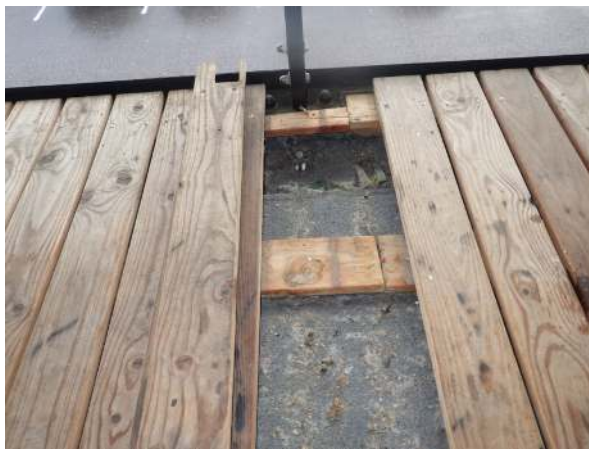
71. Parvekkeen vedenpoistoa.

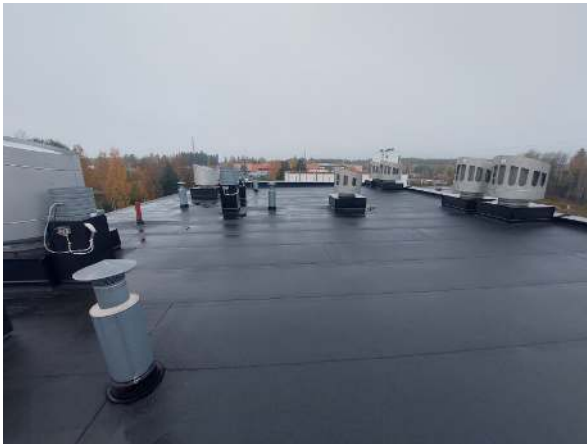
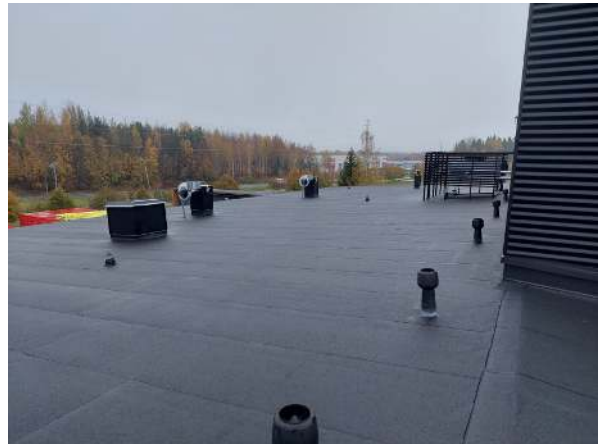
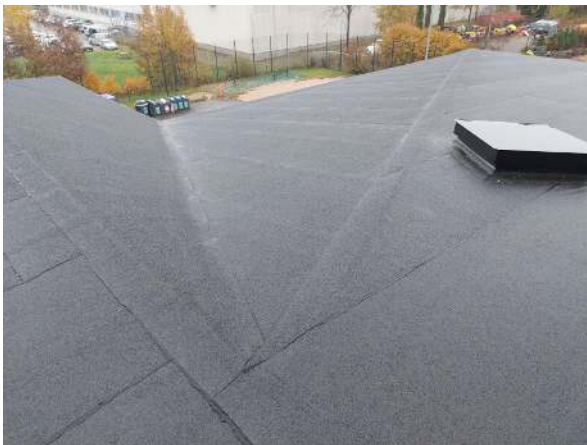
73. Yleiskuvaa vesikatolta.

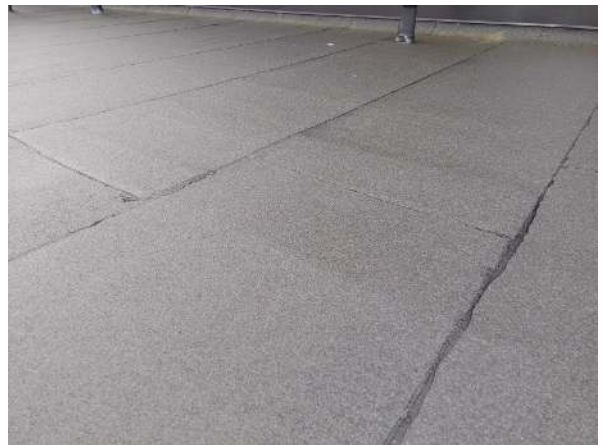
76. Vesikatetta.

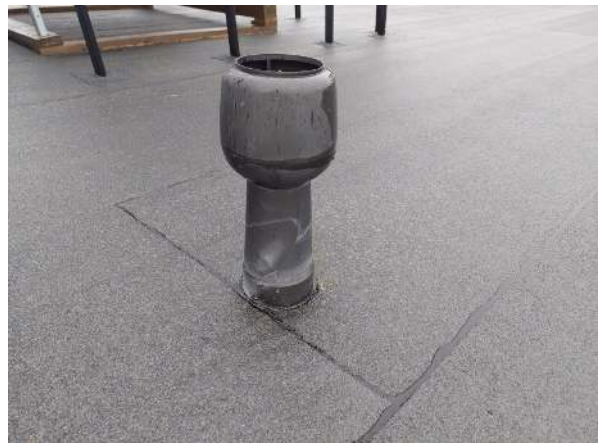
78. Yläpohjan tuuletusputkia.

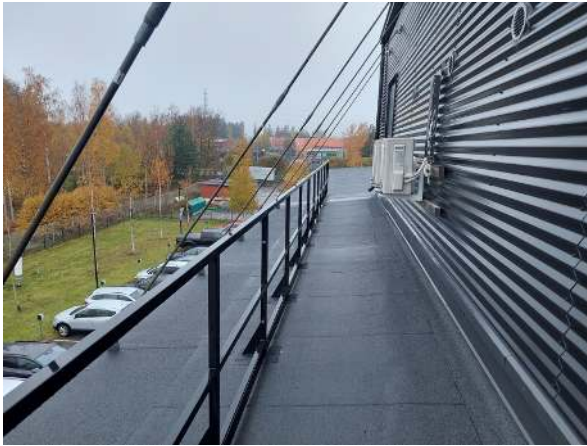
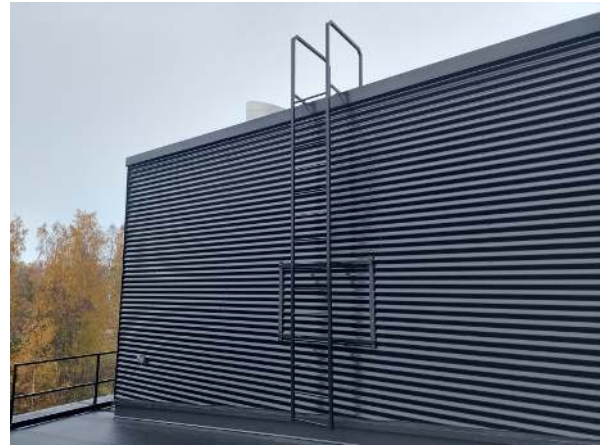
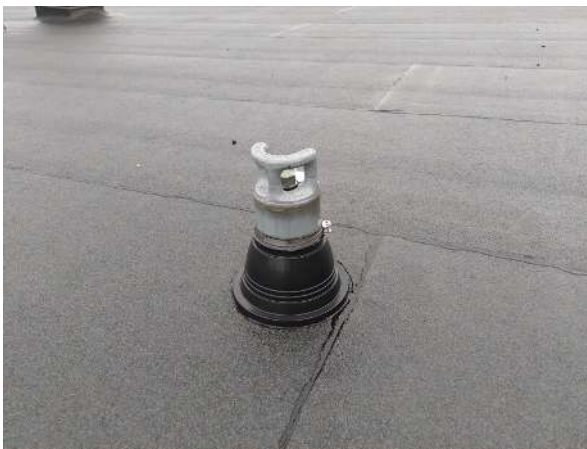
79. Vesikaton varusteita.

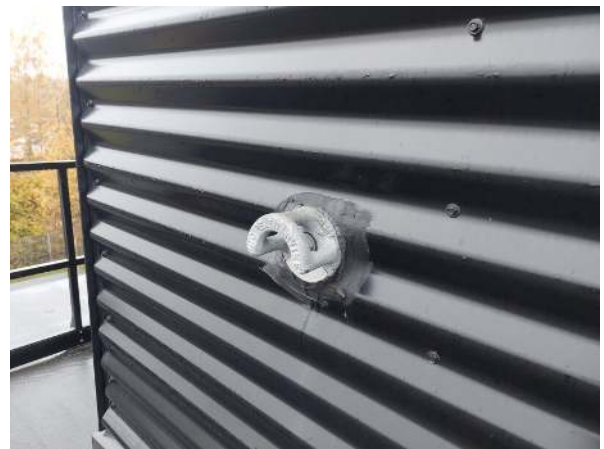
82. Vesikaton varusteita.

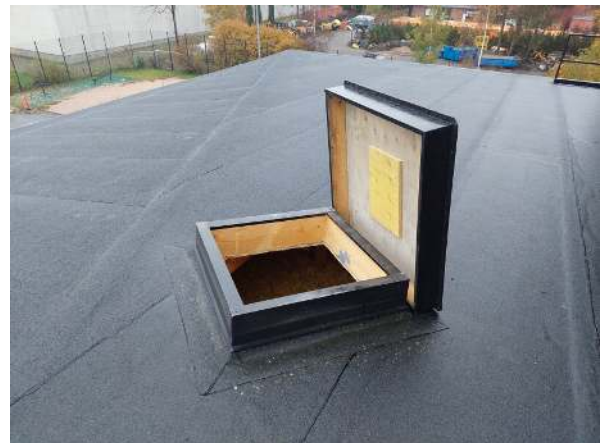
84. Käyntiluukku yläpohjaan.

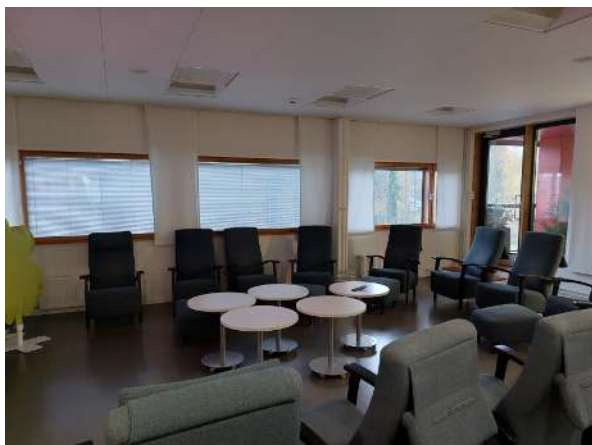
88. Taukotiila.

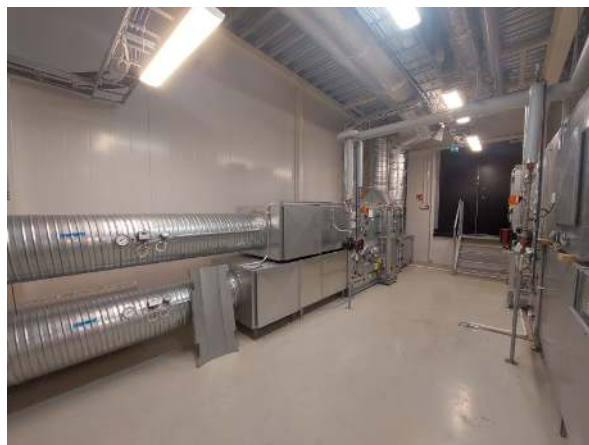
89. Ilmanvaihtokonehuoneen rakenteita.

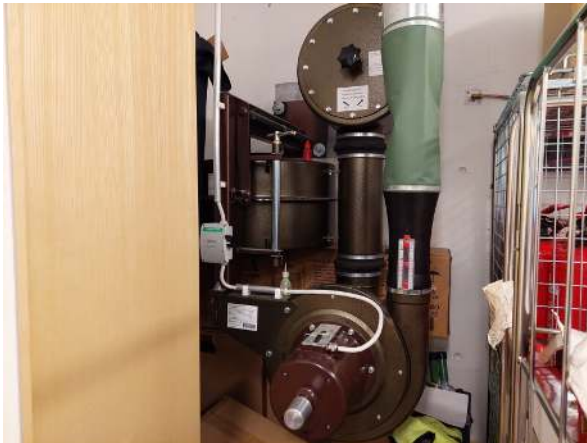
98. VSS-laitteita.

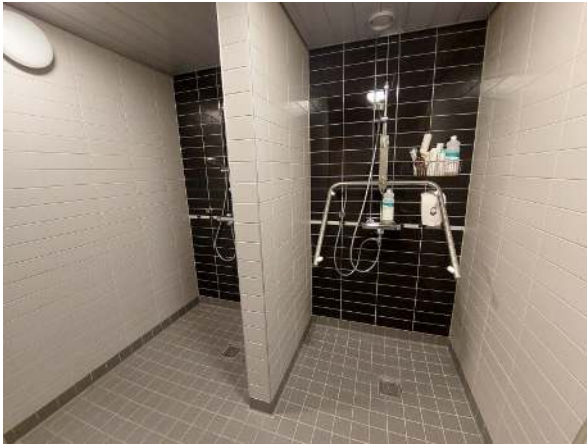
100. Pesuhuonetta.

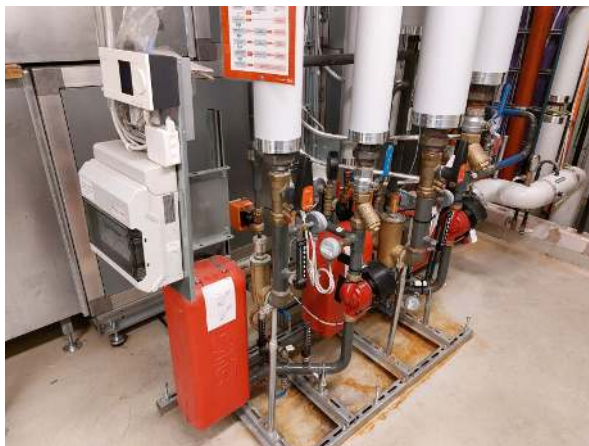
Lämmönsiirtimet ovat hyvässä kunnossa.

107. Lämmönjakokeskus.

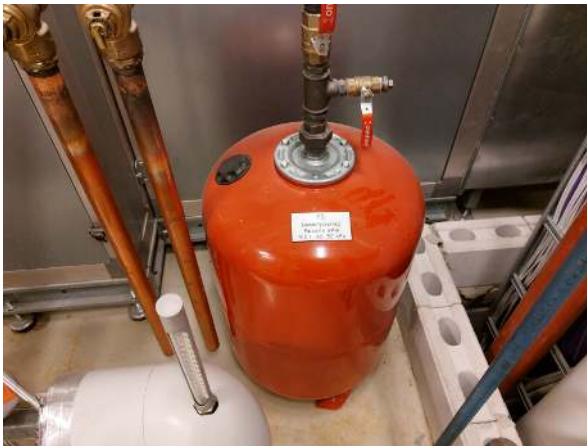
110. Paisunta-astia.

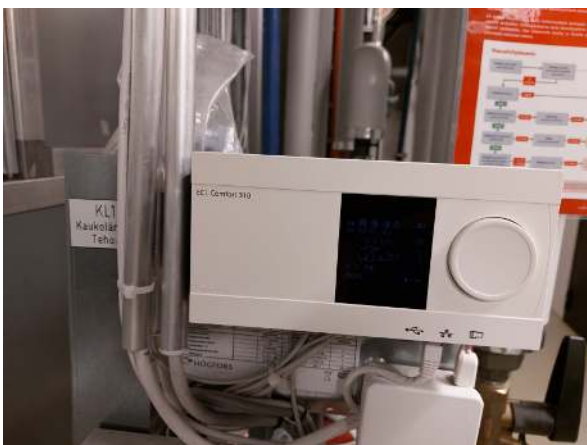
Säätölaitteet ovat havaintojen mukaan toimivassa kunnossa. Säätölaitteiden tekninen käyttöikä on noin 10...15 vuotta.

112. Säädin.

- Säätölaitteita uusitaan tarvittaessa (huoltotoimenpiteitä, ei esitetä PTS taulukossa).

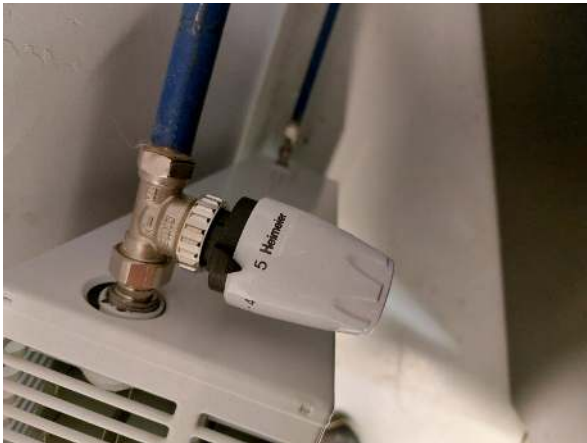
114. Termostaattinen patteriventtiili.

- Patteriventtiileitä uusitaan tai kunnostetaan toistaiseksi tarpeen mukaan (huoltotoimenpide, ei sisälly PTS taulukkoon).

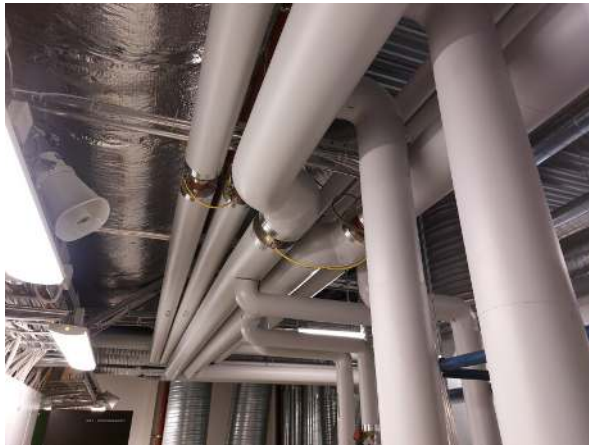
117. Lämpöjohtojen eristystä.

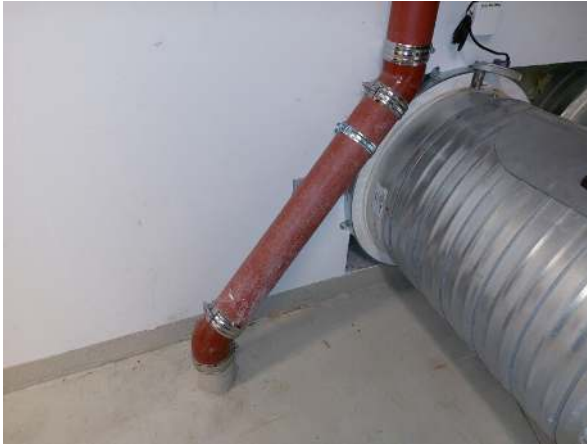
121. Valurautaviemäri.

- Viemärit kuvataan (myös ennakoiva huoltotoimenpide).

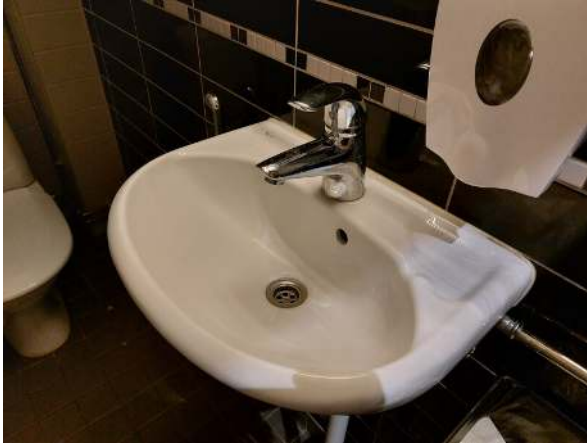
122. Käsihana.

- Vesi- ja viemärikalusteita uusitaan toistaiseksi tarpeen mukaan yksitellen (huoltotoimenpiteitä, ei esitetä PTS taulukossa).

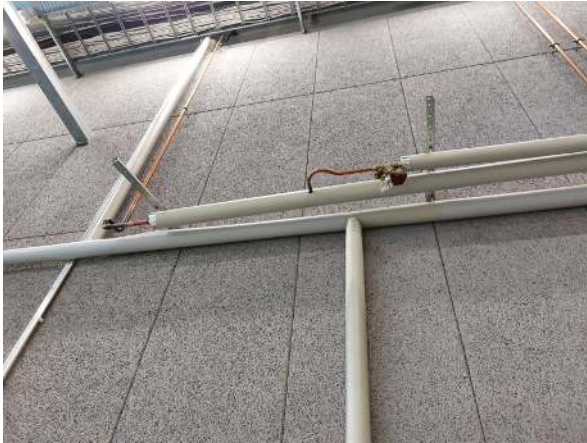
Vesijohtoeristeet ovat hyvässä kunnossa.

126. Vesijohtojen eristystä.

- Ei toimenpiteitä.

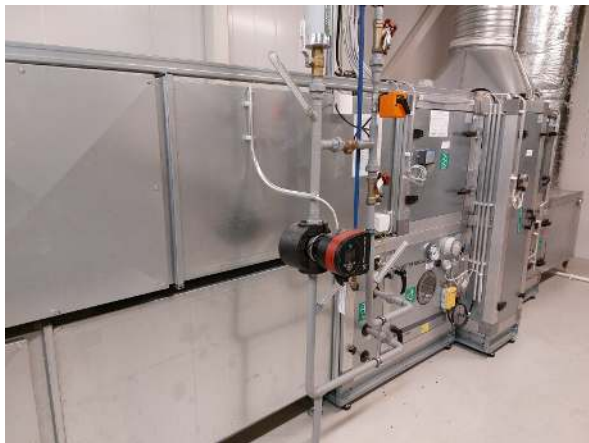
Ilmanvaihdossa on lämmöntalteenotto. Ilmanvaihtokoneet ovat havaintojen mukaan hyvässä kunnossa.

127. Ilmanvaihtokone TK 4.

- Ilmanvaihtokoneita, niiden osia tai putkistovarusteita uusitaan toistaiseksi tarpeen mukaan.

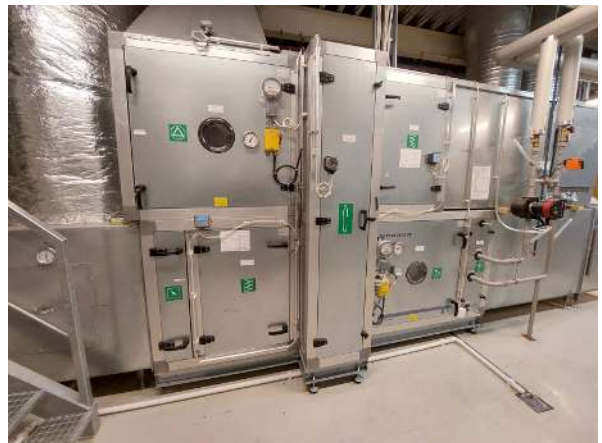
128. Ilmanvaihtokone TK 3.

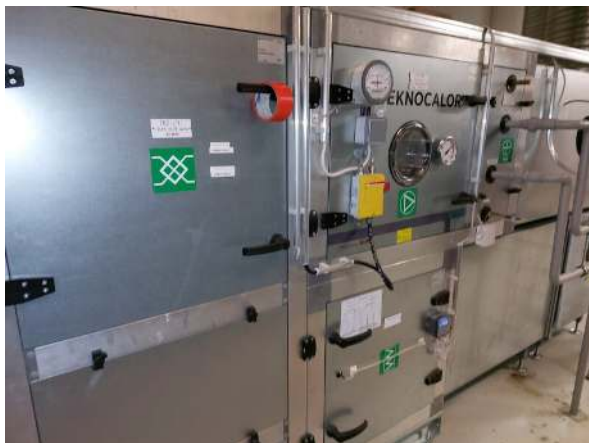
129. Ilmanvaihtokone TK 2.

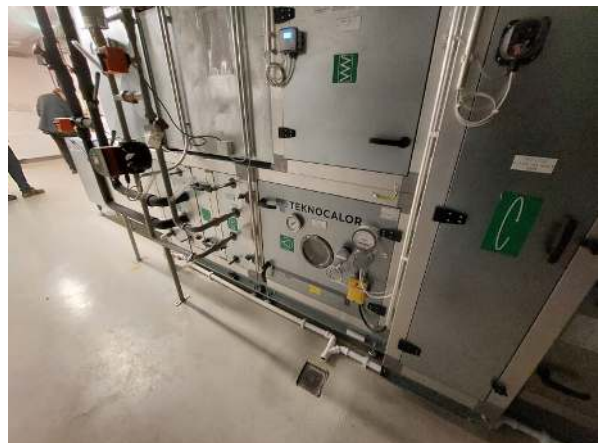
130. Ilmanvaihtokone TK 1.

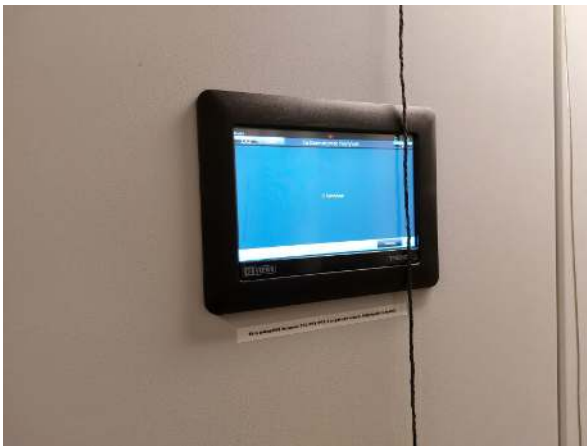
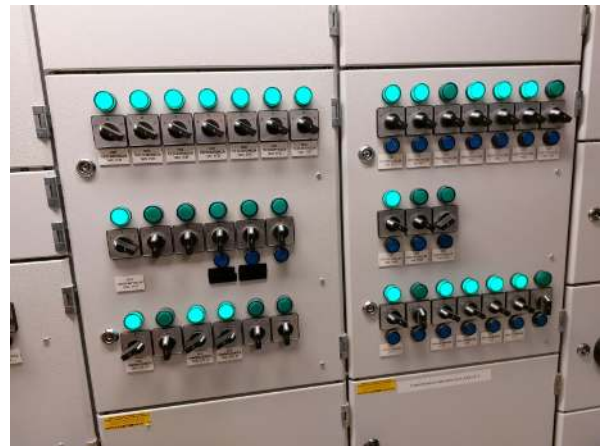
Säätolaitteet ovat havaintojen mukaan toimivassa kunnossa. Säätolaitteiden tekninen käyttöikä on noin 15 vuotta.

132. Ilmanvaihdon säätö.

133. Ilmanvaihdon ohjaustaulu.

- Säätolaitteita uusitaan toistaiseksi tarpeen mukaan (huoltotoimenpitein, ei esitetä PTS taulukossa).

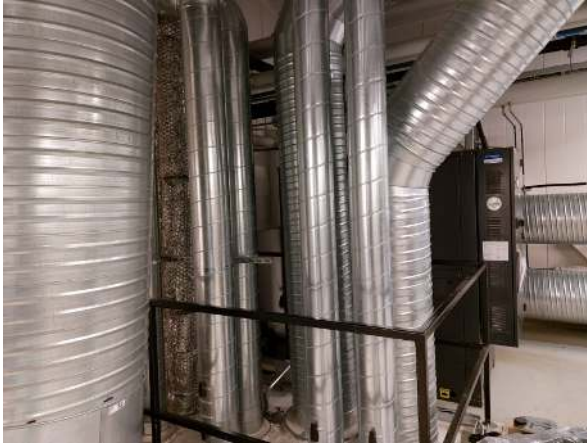
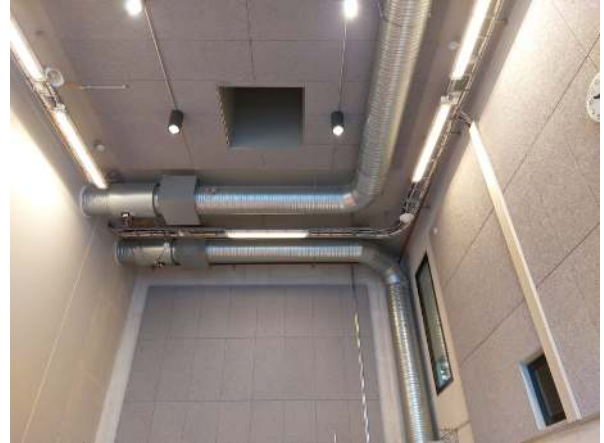
Ilmanvaihtokanavat ovat havaituin osin ehjät ja hyvässä kunnossa. Ilmanvaihtokanavia ei ole vielä nuohottu.

134. Ilmanvaihtokanavaa.

135. Ilmanvaihtokanavaa.

- Ilmanvaihtojärjestelmän puhdistaminen, mittaus ja säätö.

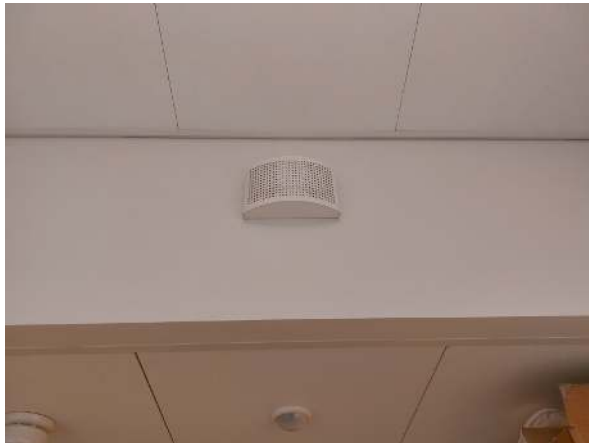
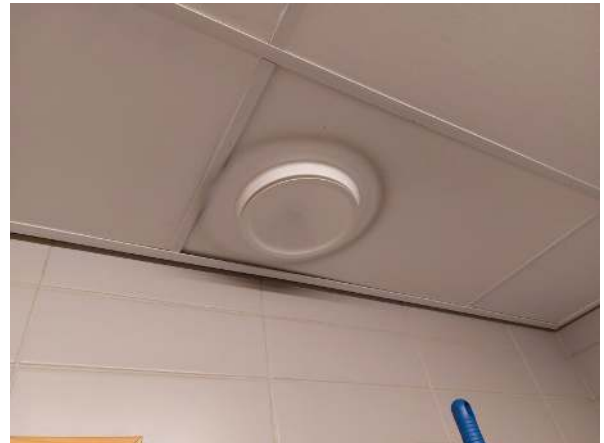
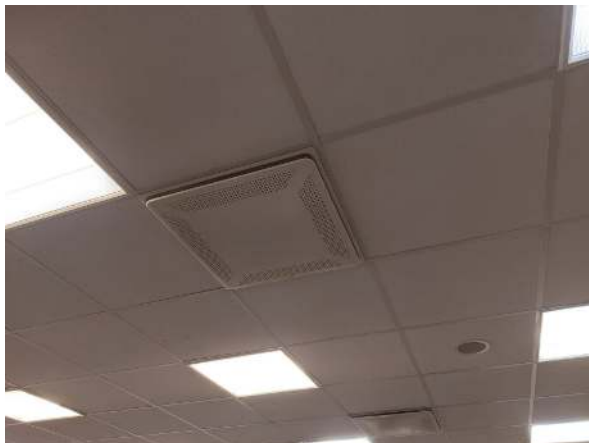
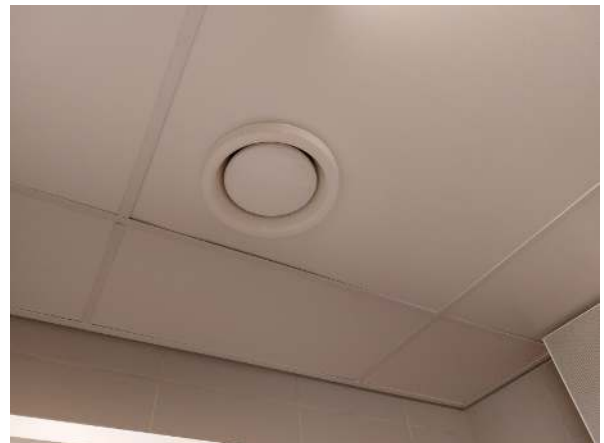
Ilmanvaihdon päätelaitteet ovat toimivassa kunnossa.

136. Tuloilmaventtiili.

137. Tuloilmaventtiili.

138. Tuloilmaventtiili.

139. Poistoilmaventtiili.

- Päätelaitteet puhdistetaan nuohouksen yhteydessä.

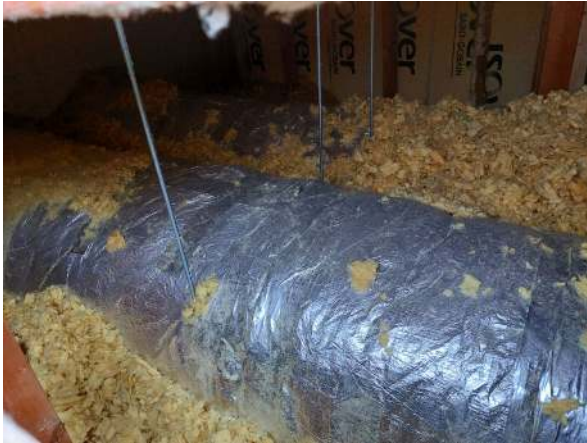
Ilmanvaihdon eristykset ovat havaituin osin ehjät.

140. IV-eristystä yläpohjatilassa.

- Ei toimenpiteitä.

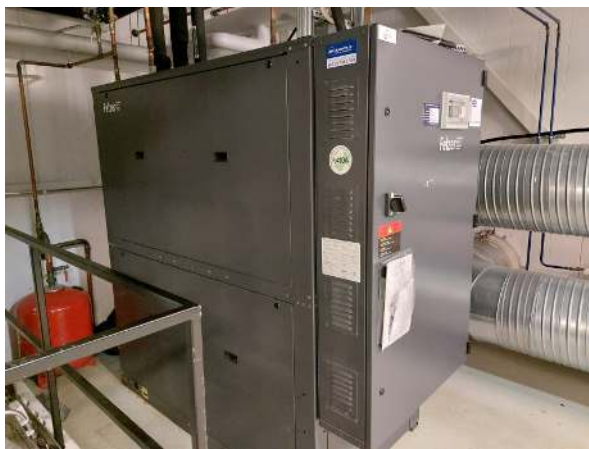
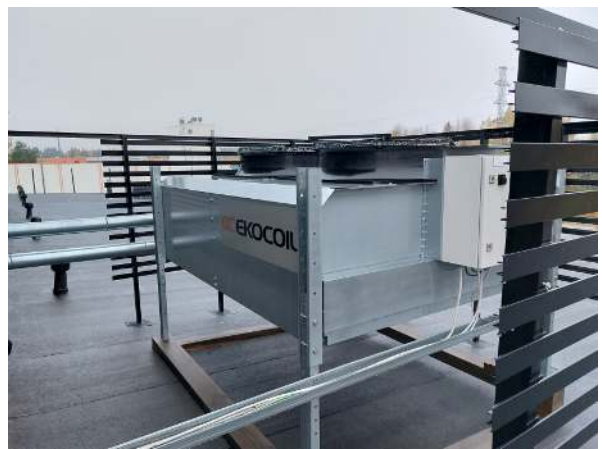
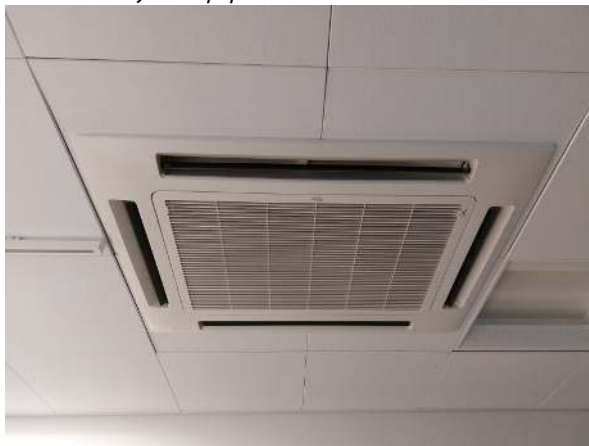
Jäähdytysjärjestelmä on havaintojen mukaan toimivassa kunnossa.

141. Vedenjäähdytyskoneikko.

142. Lauhduttimet.

143. Jäähdytyskonvektori.

- Ei toimenpiteitä.
- Jäähdytyslaitteita uusitaan toistaiseksi tarvittaessa.

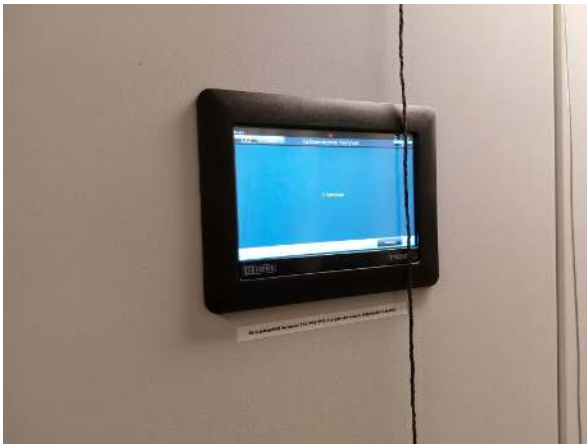
Järjestelmä on havaintojen mukaan toimivassa kunnossa.

144. VAK (valvonta-alakeskuskaappi).

- Rakennusautomaation osia, kuten PC laitteita ja ohjelmistoja, valvonta-alakeskuksia ja muita kenttälaitteita uusitaan toistaiseksi tarvittaessa.

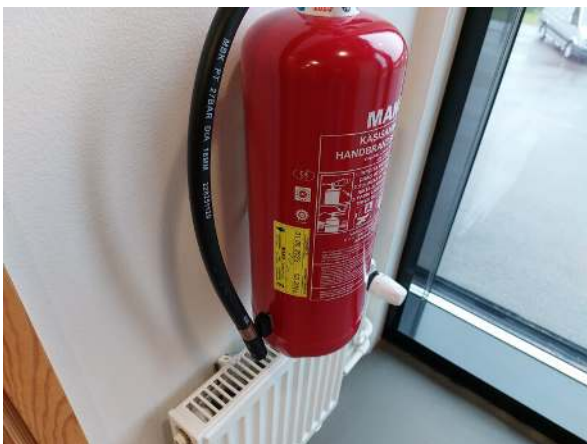
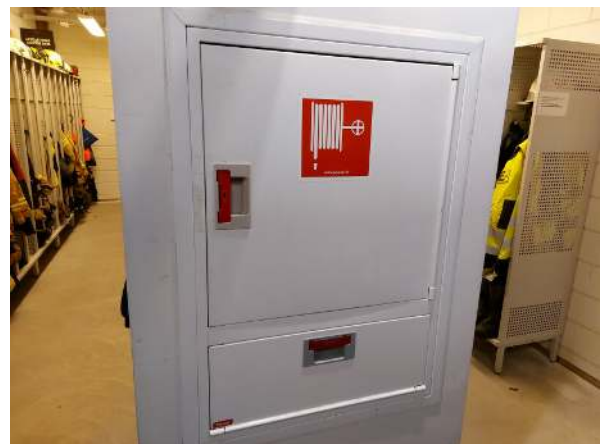
Palontorjuntalaitteisto on toimivassa kunnossa. Järjestelmää on havaintojen mukaan tarkastettu ja testattu määräjain.

145. Käsisammutin.

146. Pikapaloposti.

- Ei toimenpiteitä (määräaikaistarkastuksia ei sisällytetä PTS taulukkoon).
