Kuntoarvio RS¹⁵

Rakennustekniikka, LVI- ja sähköjärjestelmät

Järvenpään paloasema
Asponkatu 9, 04440 Järvenpää

Tarkastuspäivä 23.10.2023 | Raportointipäivä 5.11.2023

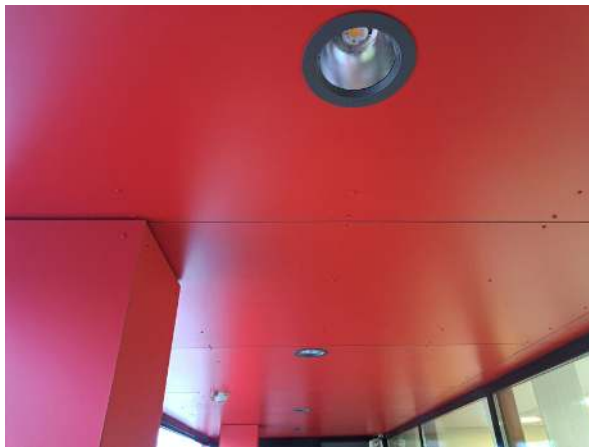
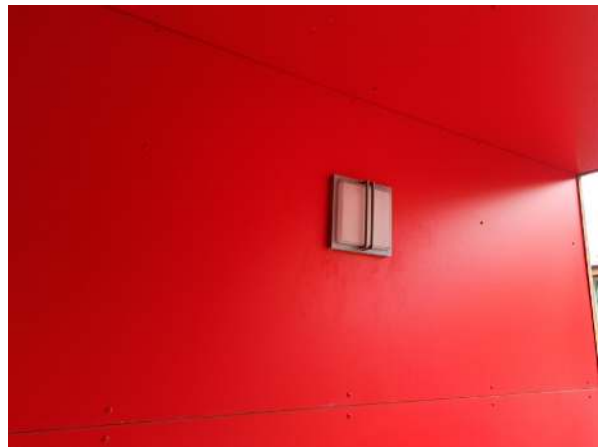
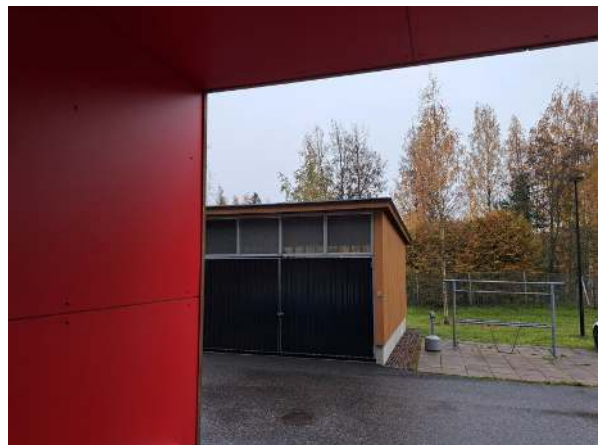
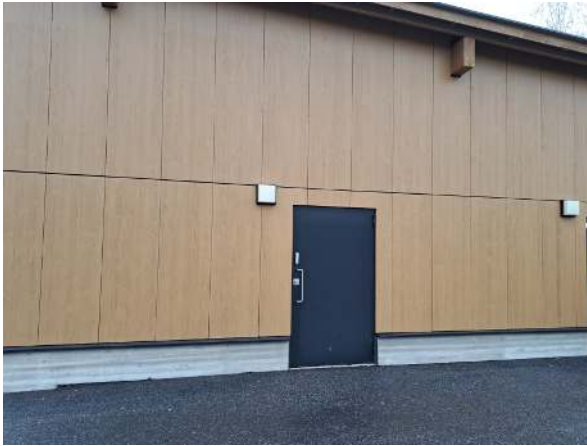
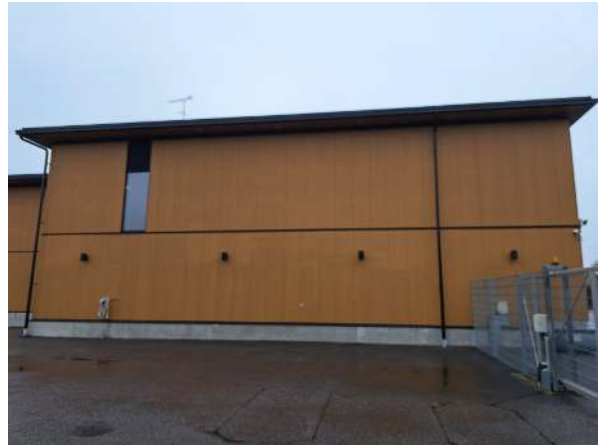
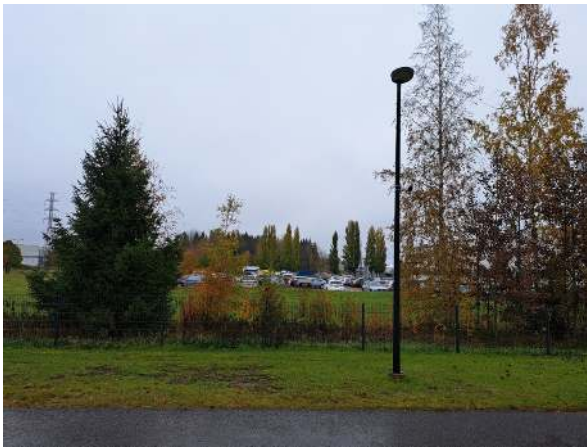
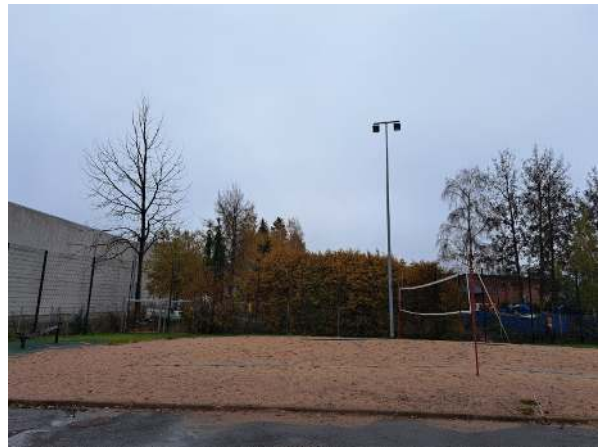
147. Aluevalaistusta.

- Osittaisia ulkovalaisimien uusimisia jakson lopulla.

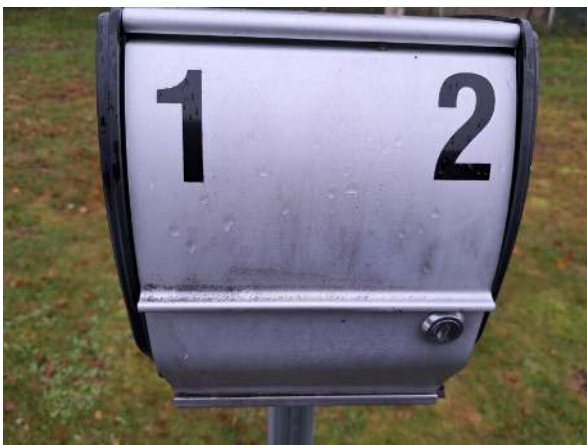
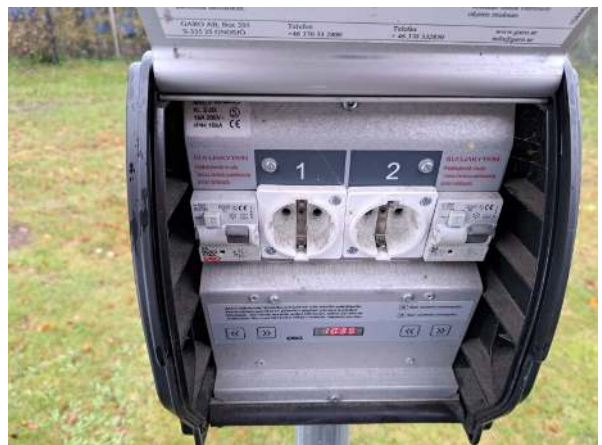
Autolämmityspistorasiat on varustettu omilla kahden tunnin kellokytkimillä ja ovat hyvissä kunnossa.

155. Autolämmityspistorasia.

156. Autolämmityspistorasia.

- Ei toimenpiteitä.

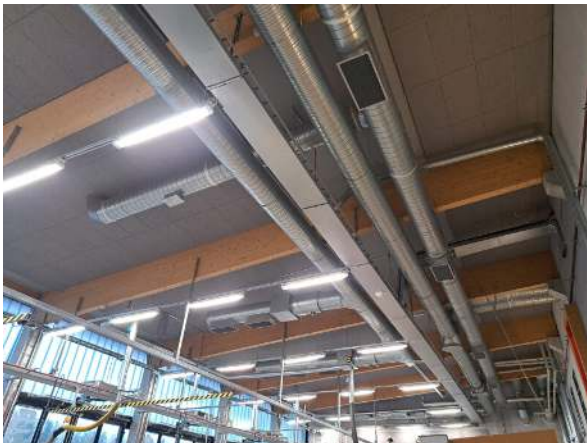
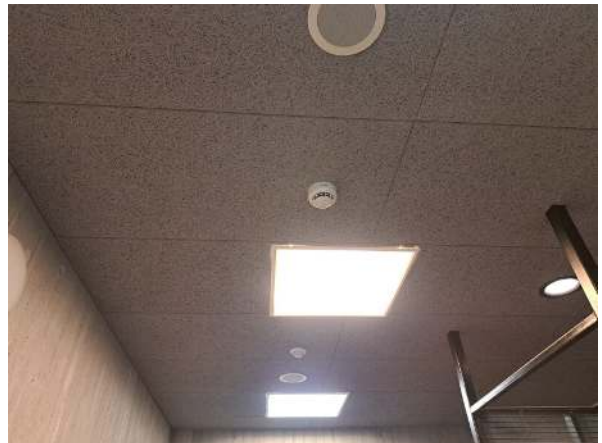
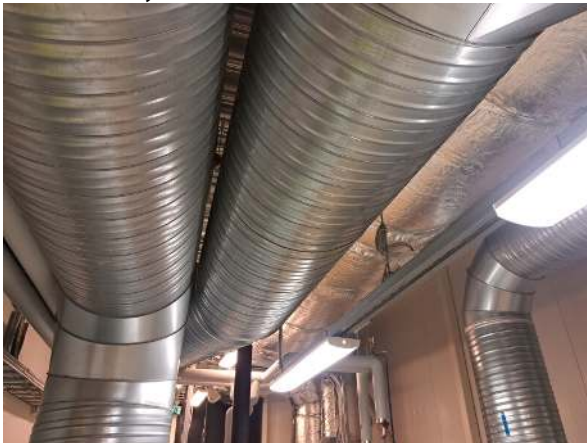
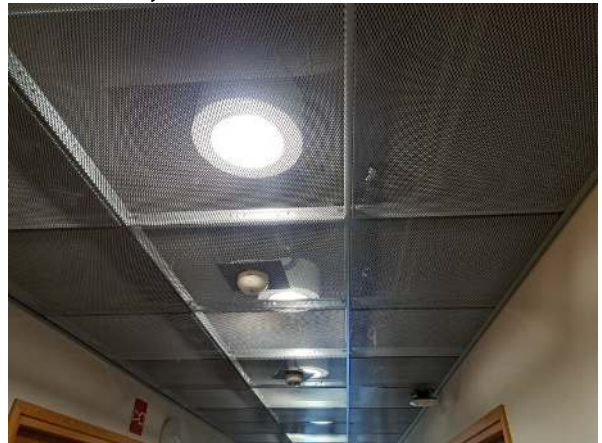
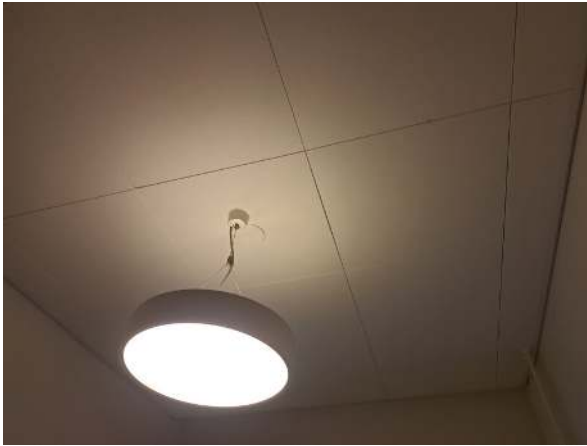
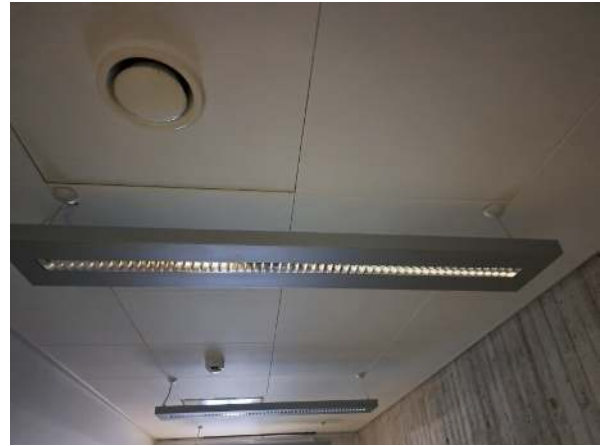
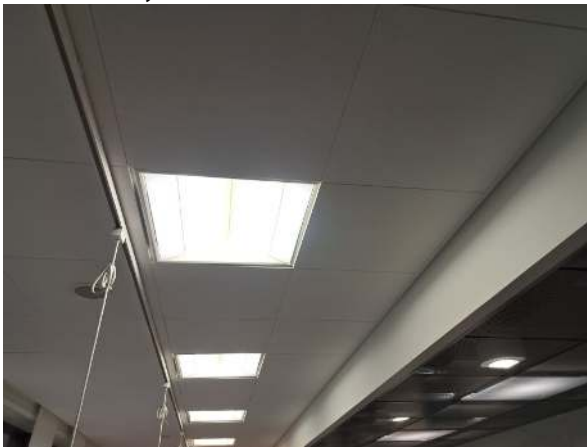
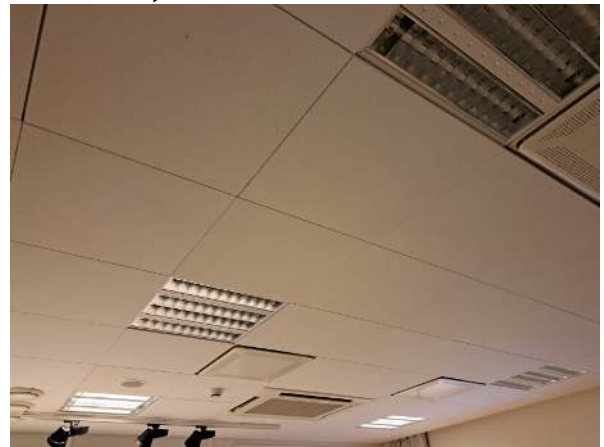
Yhteisten sisätilojen valaisimina on käytetty pääosin erilaisia pienloiste- ja loisteputkivalaisimia sekä pienemmiltä osin led-valaisimia. Valaisimet ovat kokonaisuudessaan toimintakuntoisia jakson ajan. Yksittäisiä valaisimia ja kuluvia komponentteja uusitaan tulevien tarpeiden mukaan huoltotyyppisinä toimenä. Muun muassa kalustohalliin ja osittain muiden tilojen valaisimien polttimoita on jo vaihdettu led-polttimoihin.

166. Sisätilojen valaistusta.

- Ei budjetoituja toimenpiteitä.

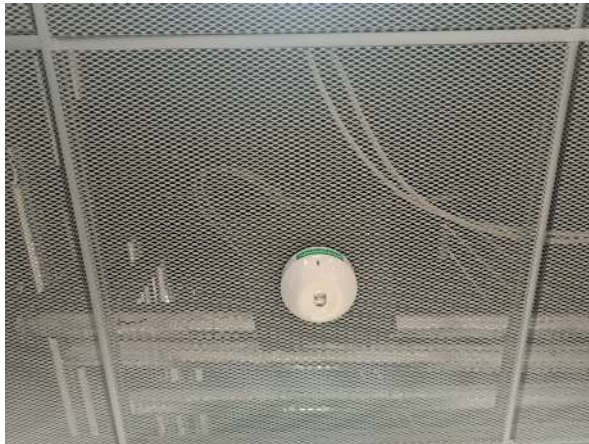
Kiinteistössä on turvavalistusjärjestelmä. Poistumistievalaisimet ovat opasteellisia. Lisäksi on käytetty erillisiä turvavalaisimia. Yksittäisiä valaisimia uusitaan tarpeen mukaan normaalina huoltotyönä.

175. Erillinen turvavalaisin.

- Ei budjetoitujatoimenpiteitä.

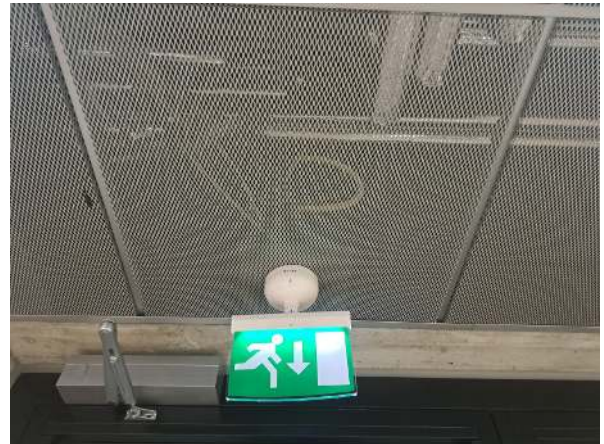
176. Poistumistievalaisin.

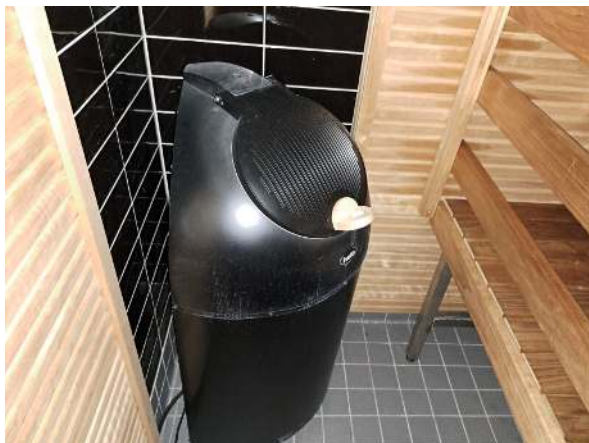
Kiinteistössä on kaksi saunaosastoa. Saunaosastot ovat sähköteknisesti toimintakuntoisia. Kiukaita ohjauskeskuksineen uusitaan tulevien tarpeiden mukaan.

177. Kiukas.

- Kiukaiden uusiminen ohjauskeskuksineen tulevien tarpeen mukaan huoltotyyppisinä toimenpiteinä.

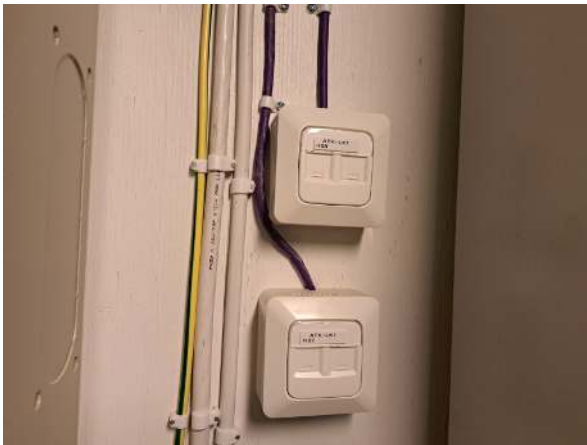
Kiinteistöön kuuluu yleiskaapelointijärjestelmä, mihin voidaan liittää sekä puhelin- että tietoteknisten järjestelmien laitteita. Järjestelmän pisteet on päätetty datarasioihin (RJ45).

178. Datarasioita.

- Ei toimenpiteitä.

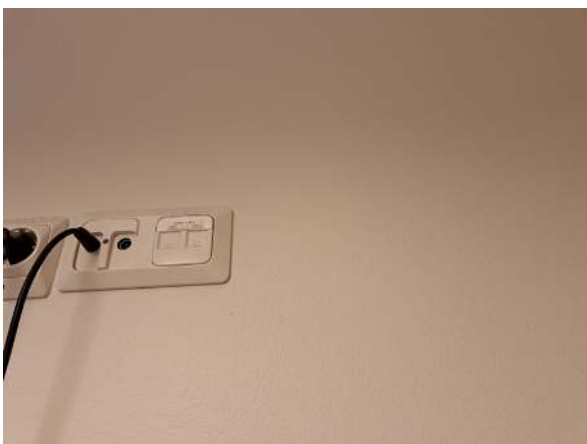
Kiinteistön antennijärjestelmä on liitetty omaan harava-antenniin. Antennijärjestelmä on muodoltaan tähtiverkko. Antennijärjestelmä on kunnossa eikä sille arvioida uusimistarvetta kuluvalle PTS-jaksolle.

179. Antennipiste.

- Ei toimenpiteitä.

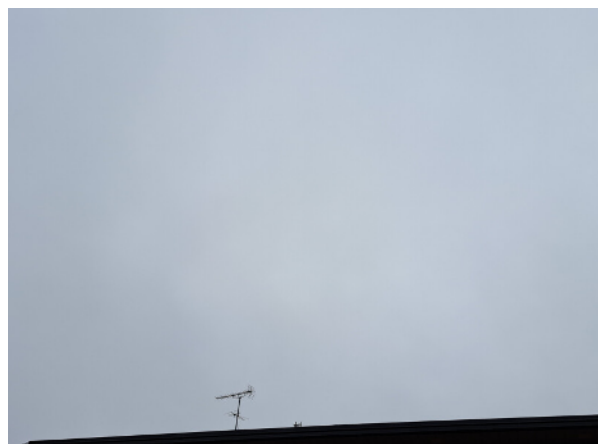
180. Harava-antenni.

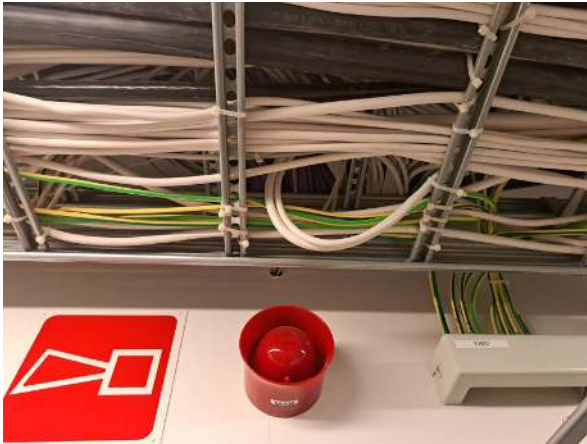
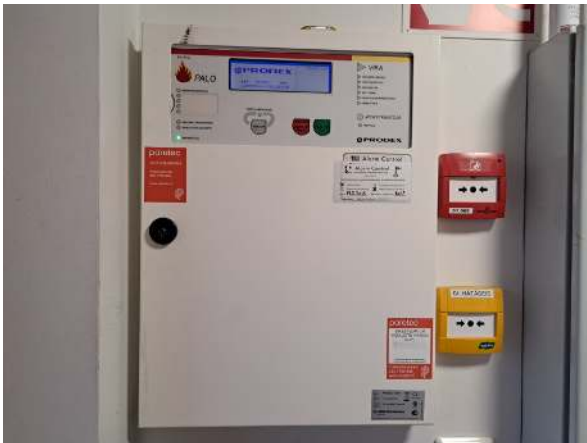
Kiinteistössä on automaattinen paloilmoitusjärjestelmä, järjestelmä on osoitteellinen. Järjestelmä on alkuperäinen ja toimintakuntoinen.

181. Paloilmoitinkeskus.

183. Paloilmoitinkeskus.

- Ei toimenpiteitä.

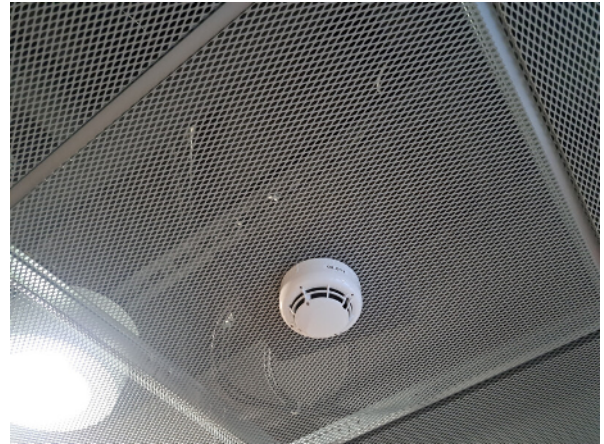
182. Paloilmaisin.

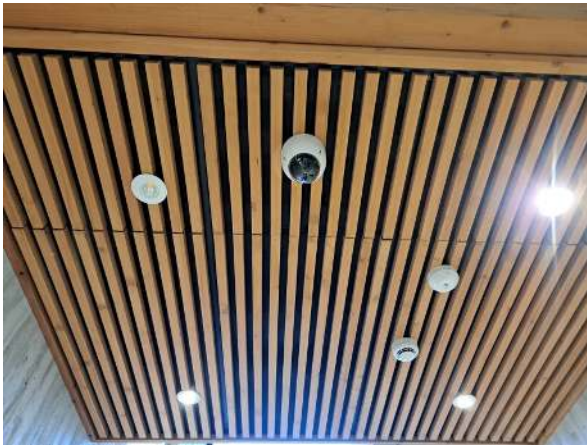
184. Valvontakamera.

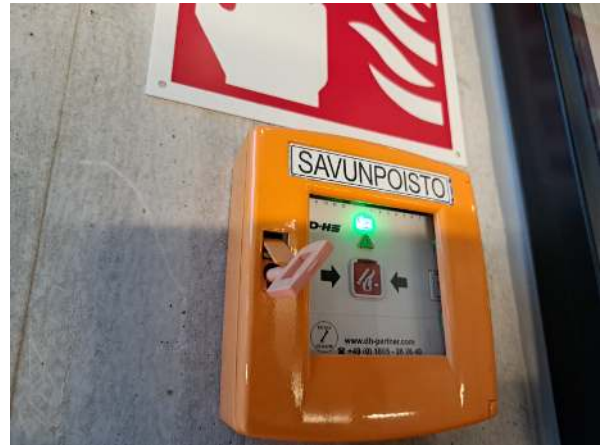
Kiinteistössä on käytössä muun muassa toimintakuntoiset äänentoisto, -aikakello ja savunpoistojärjestelmät. Lisäksi kiinteistössä on pienimuotoinen ovipuhelinjärjestelmä sekä kulunvalvontajärjestelmä. Järjestelmiä huolletaan ja korjataan tulevien tarpeiden mukaan huoltotyypisinä töinä. Kiinteistössä on yksi invalidihissi.

185. Savunpoistojärjestelmän painike.

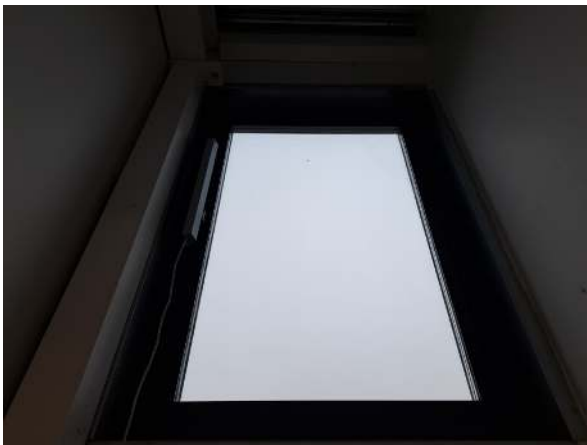
186. Savunpoistojärjestelmän ikkuna.

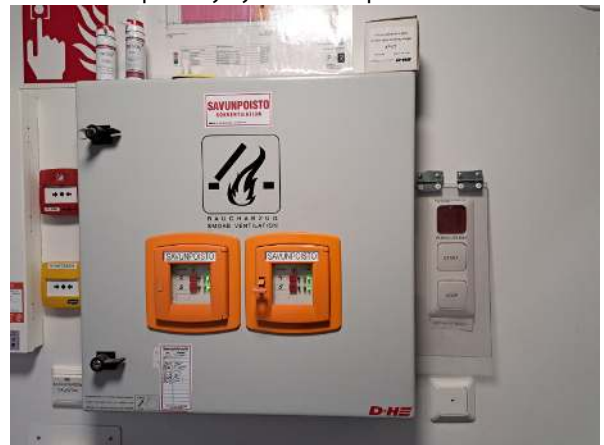
187. Savunpoistojärjestelmän keskus.

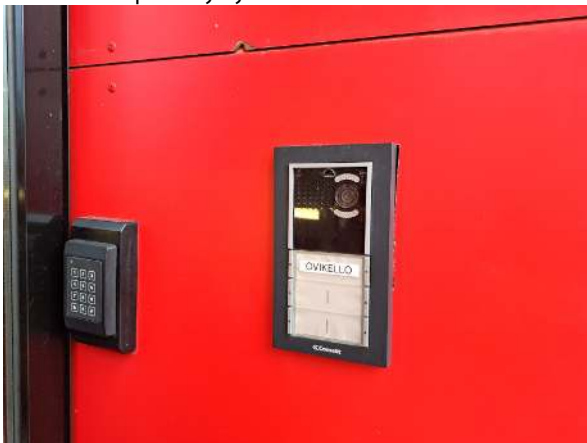
188. Ovipuhelimen ulkoyksikkö.

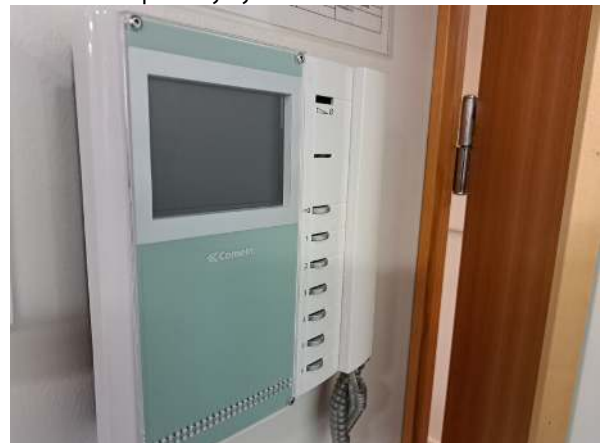
189. Ovipuhelimen sisäyksikkö.
